東 山 田 遺 跡

—— 第2次発掘調査報告書 第1冊 掘立柱建物・柱列 ——

令和7年3月

郡山市教育委員会

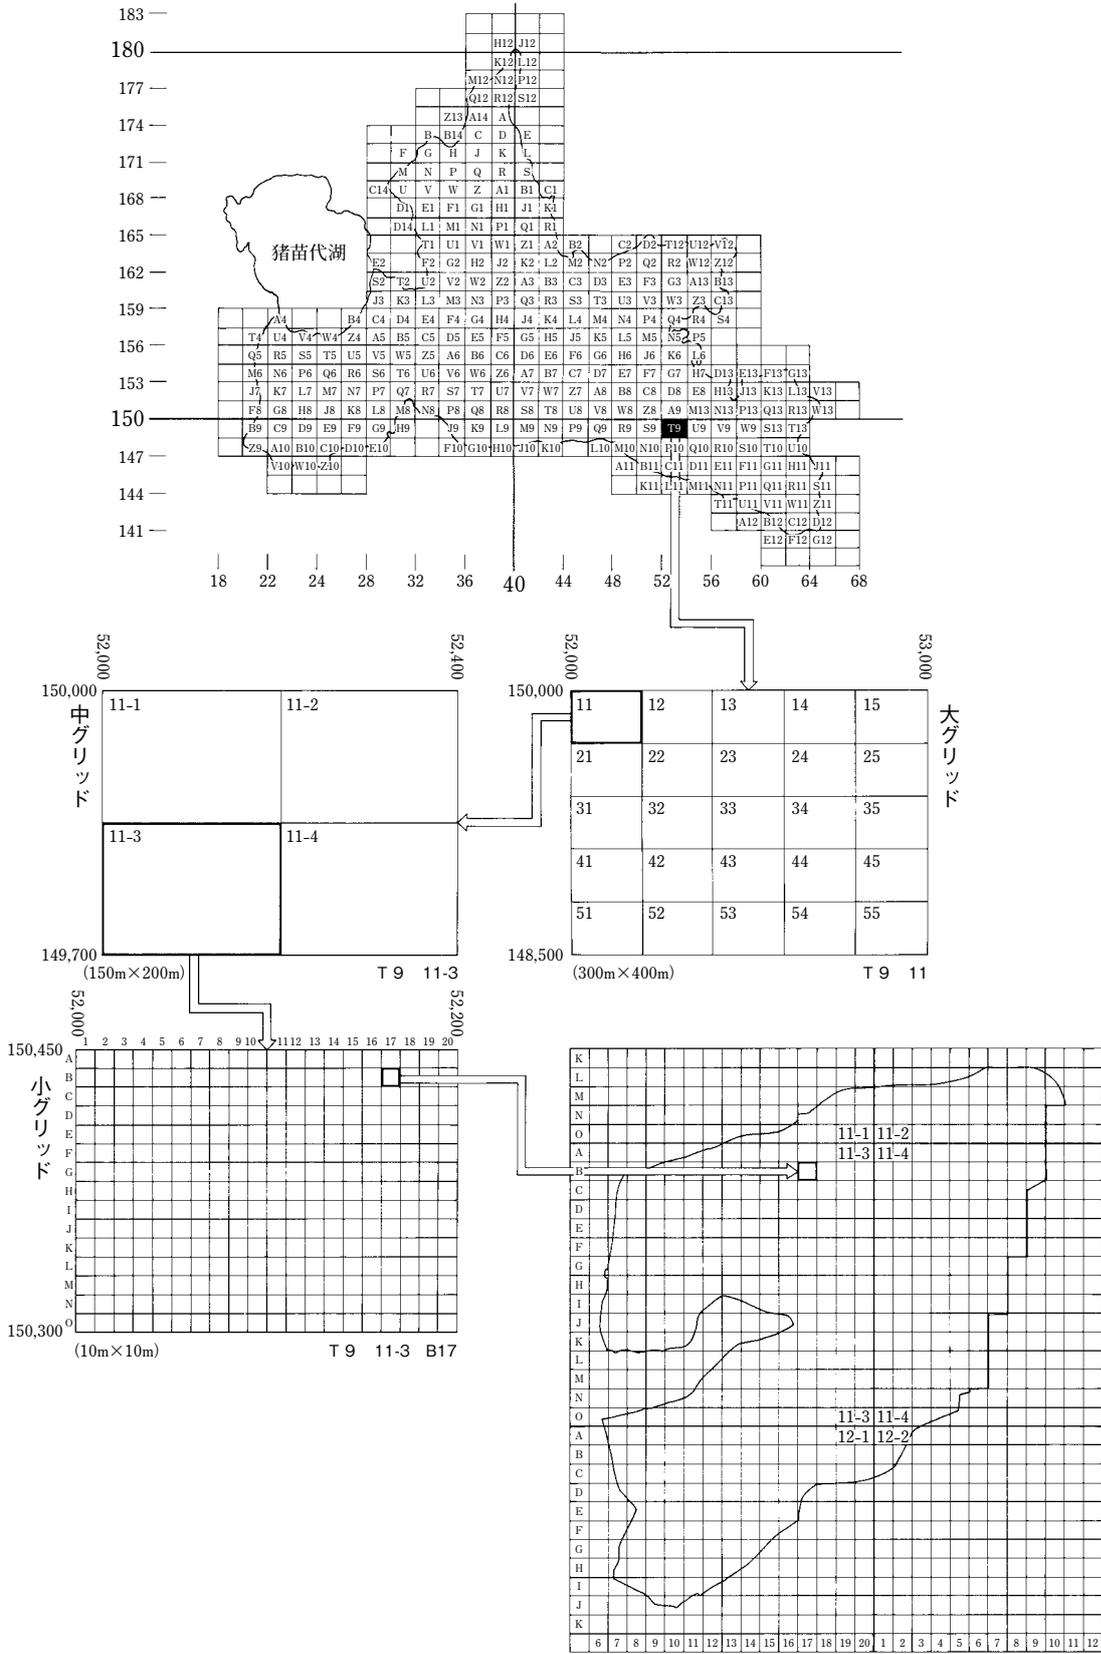
第4図 グリッドの設定

発掘調査に際し、国土基本図に基づく日本測地系平面直角座標第IX系を利用して、調査地区のグリッドを設定した。郡山市では、日本測地系平面直角座標第IX系のEE・EF・FE・FFのうち、市域と重なる部分を第4図上段に示したように区分していた。この区分のうちのT9の区画の周辺に、東山田遺跡第2次調査区が位置する。T9の区画は東西2km、南北1.5kmであり、これを同図中段右側に示したように25分割する。この区画は、東西400m、南北300mである。もっとも北側の列の十の位の数値を1とし、その南側の列の十の位の数値を順次増やして2～5とする。同じように最も西側の列の一の位の数値を1とし、その東側の列の一の位の数値を順次増やして2～5とする。この原理で北西のマスを表示すると、11となる。次いでこのマスを同図中段左側に示したように4分割し、北西のマスを起点として1～4とする。このマスは東西200m、南北150mである。4分割されたマスのうち、例えば南西のマスを表示する場合は、上位の区分と合わせて表示して11-3とする。最後にこのマスを、同図下段左側に示したように300分割し、北西のマスを起点として、東西方向は1～20、南北方向はA～Oとし、例えばB17のように表示する。このマスは、東西10m、南北10mである。以上のようにして設定したグリッドを、遺構の測量や位置の表示、遺構外から出土した遺物の取り上げなどに利用した。現在では一般的に、日本測地系ではなく世界測地系を利用しているが、本報告書では調査時点の日本測地系の数値をそのまま使用し、座標値の変換は行っていない。

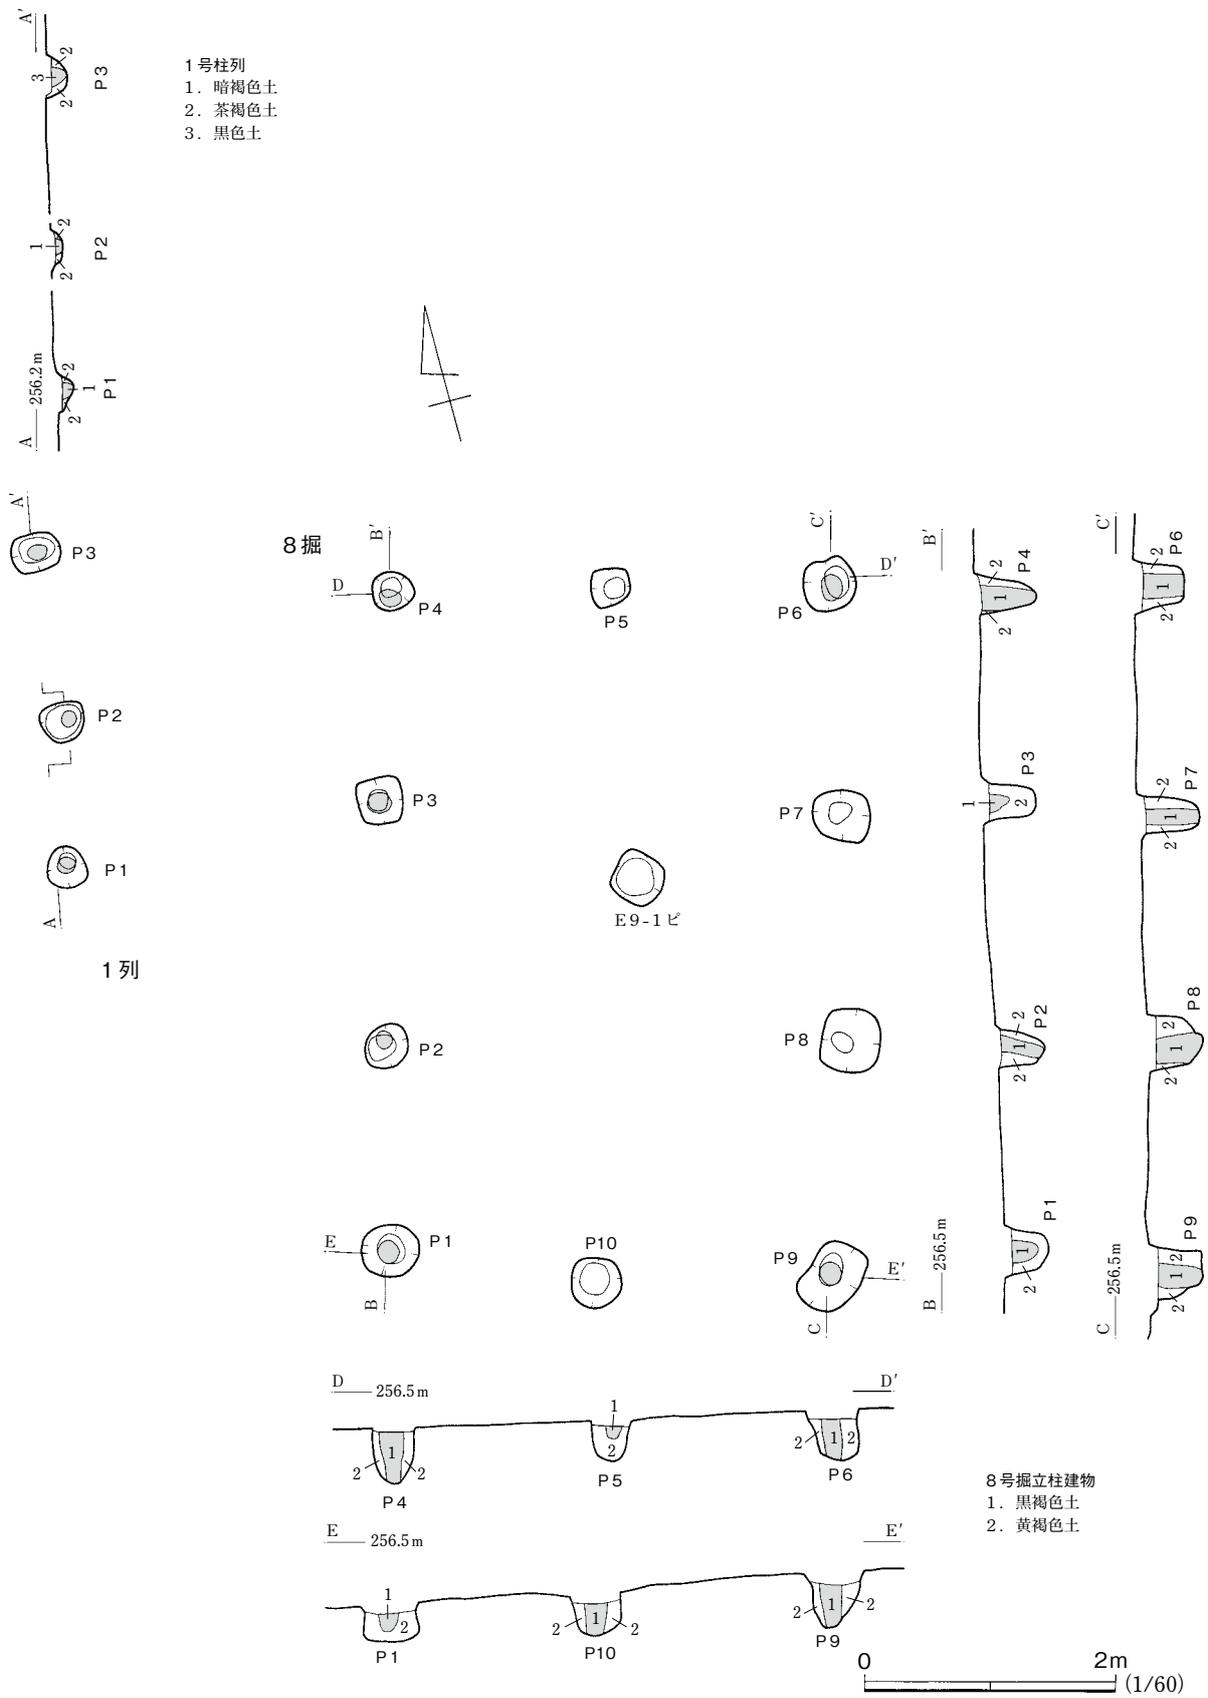
第5図 8号掘立柱建物・1号柱列

8号掘立柱建物 第5図に示した。南尾根のE・F9グリッドに位置する。規模は、柱穴の中心から中心で計測すると、東西約3.5m、南北約5.3～5.5mである。柱間は、東西2間、南北3間である。建物軸は、東へ約15°傾く。柱列で囲まれた範囲内に小穴があるが、柱筋が揃わない。床束の類いとは考え難く、別遺構と判断した。西側柱列の西側には、柱間2間の1号柱列が近接する。両遺構は主軸方位がおおむね一致し、関連すると考えられる。柱列の長さは、柱穴の中心から中心を基準にすると、約2.6mである。1号柱列は、8号掘立柱建物に伴う塀もしくは柵の可能性もある。調査時点では、1号柱列の柱穴の深さはいずれもごく浅かった。

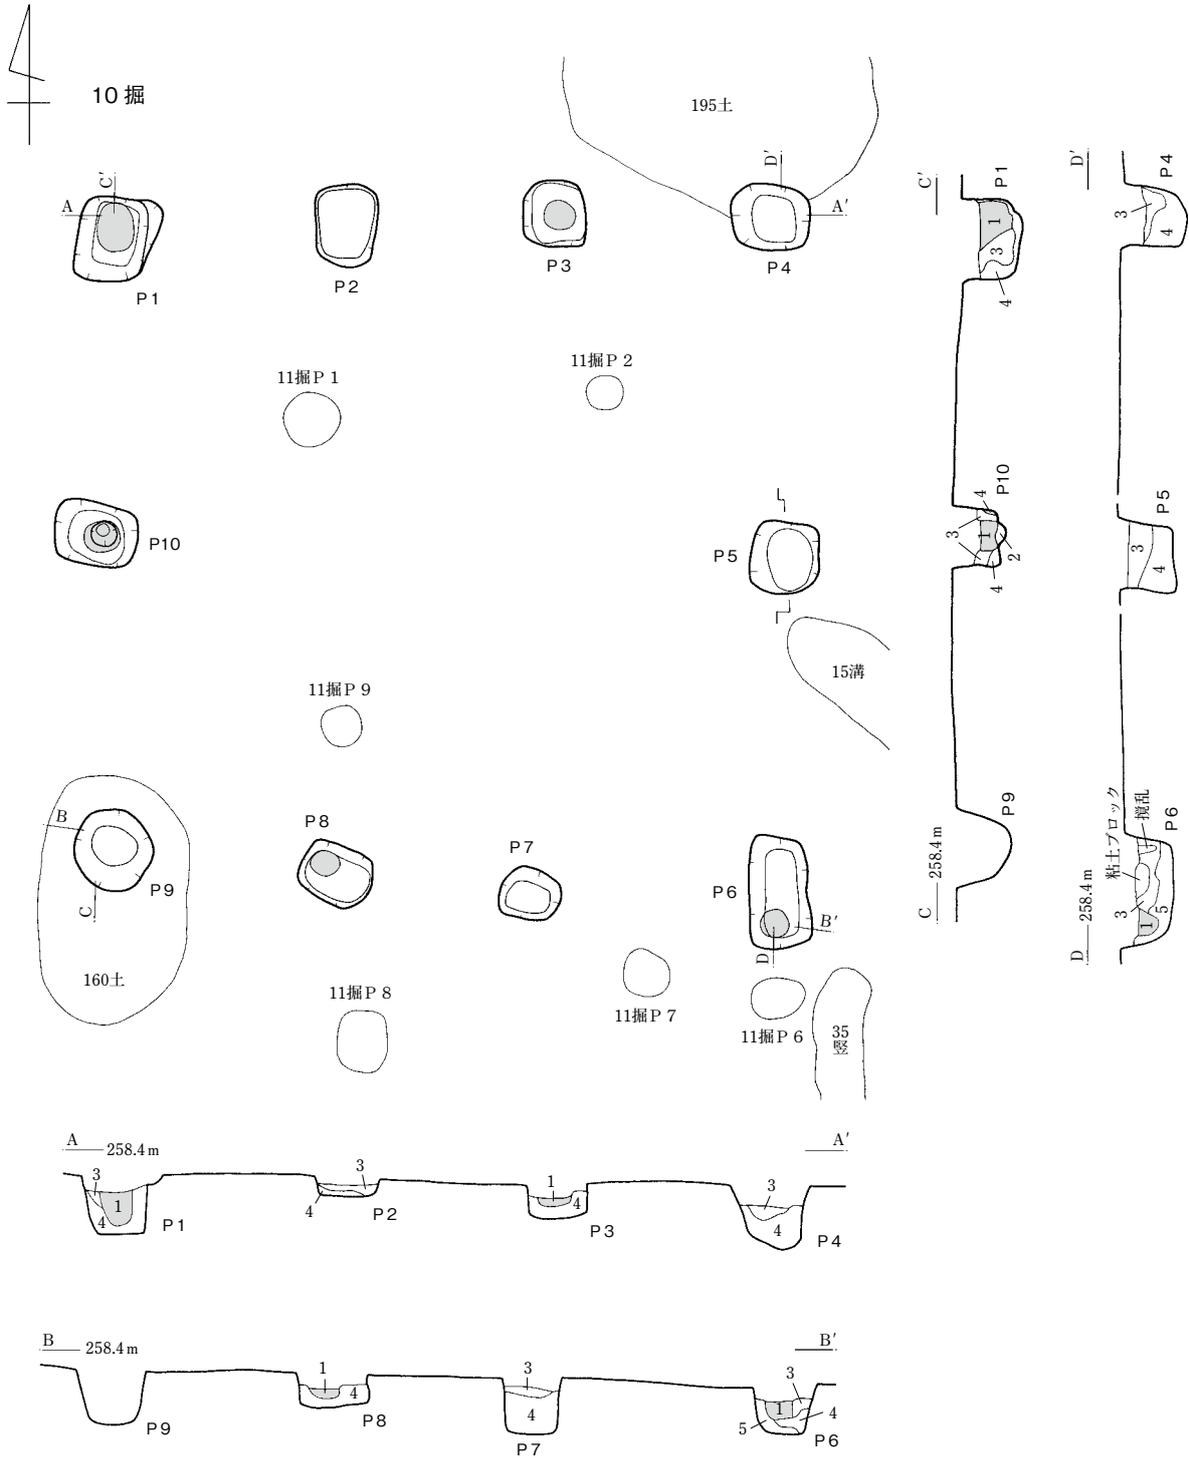
第7図 10号掘立柱建物

10号掘立柱建物 第7図に示した。南尾根のN・O14・15グリッドに位置する。規模は、柱穴の中心から中心で計測すると、南北約4.9～5.4m、東西約5.2～5.3mである。柱間は南北2間、東西4間で、おおむね正方形の平面である。建物軸は、ほぼ正方位である。11号掘立柱建物と160・195号土坑および15号溝と重複関係にある。11号掘立柱建物とは柱穴の直接的な重複がなく、新旧関係は不明である。160・195号土坑との新旧関係は、平面観察によって、本遺構の方が新しいと判断した。160・195号土坑が11号掘立柱建物に伴う廃棄土坑であれば、11号掘立柱建物よりも本遺構の方が新しいことになる。15号溝とは直接的に重複しないが、15号溝は比較的新しい時期のものと考えられるため、本遺構の方が

古いとみられる。南東に隣接する35号竪穴建物とも同時併存しないと考えられるが、新旧関係は不明である。ほぼ同一の場所において、2間2間の11号掘立柱建物から2間3間の本遺構へと建て替えたと考えられる。

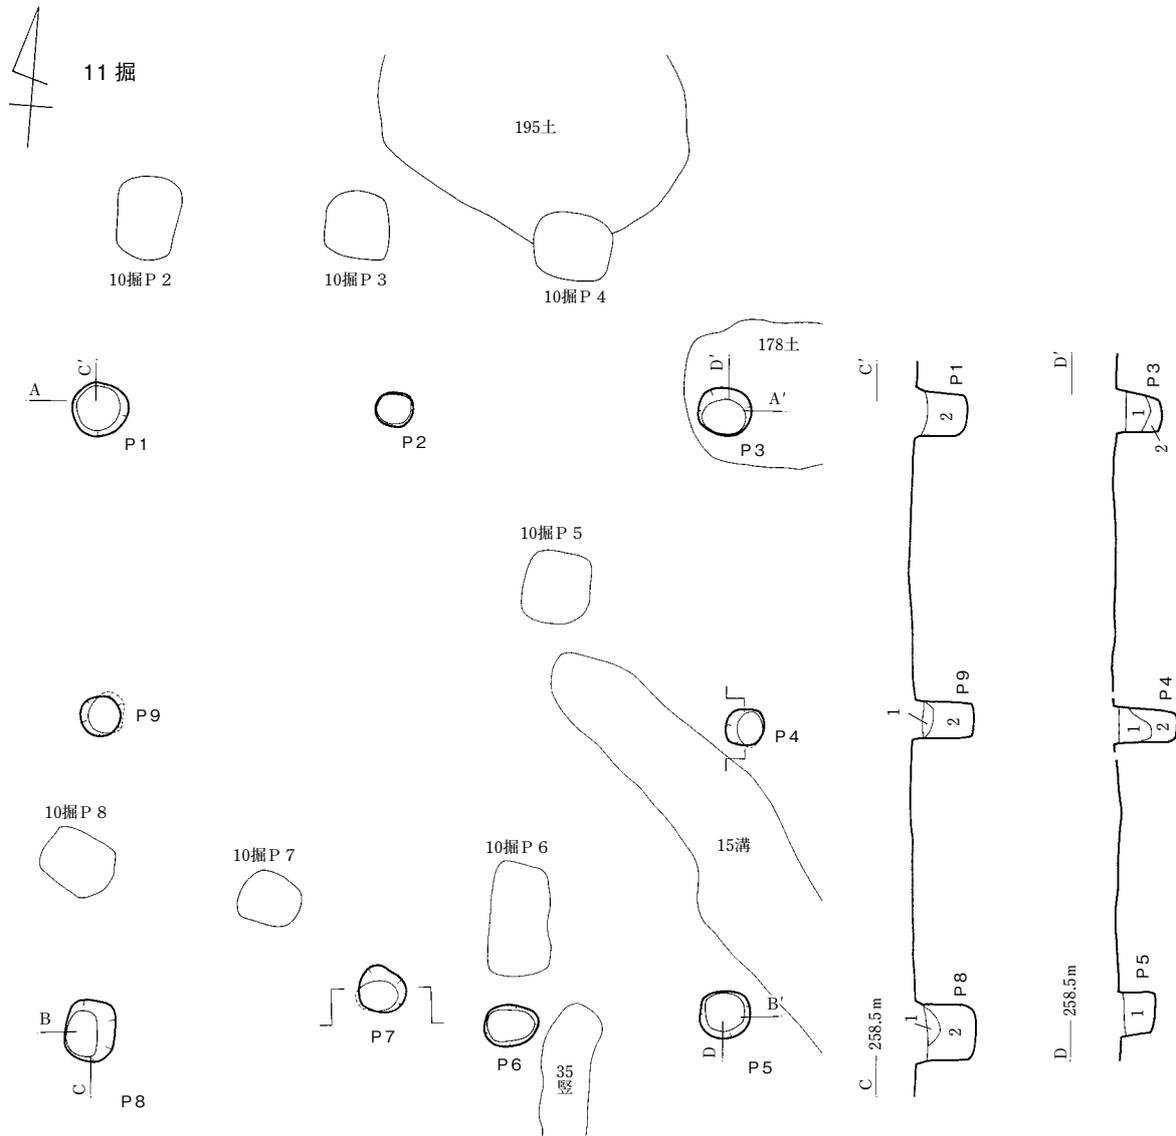
第8図 11号掘立柱建物

11号掘立柱建物 第8図に示した。南尾根のN・O15グリッドに位置する。規模は、柱穴の中心から中心で計測すると、南北約4.8～5.0m、東西約5.0～5.1mである。柱間は東西・南北ともに2間で、おおむね正方形の平面である。建物軸は、西へ約5°傾く。柱列内に、床束となりそうな柱穴は未確認である。東側柱列では、中間のP4が外側に若干ずれる。このような平面的な特徴から、P4およびこれと対になるP9に棟持柱を据えた可能性がある。その場合、平面はおおむね正方形ながら、構造的には東西棟と評価できる。平側にあたる南側柱列では、柱列の中間付近でP6とP7が近接し、このうちP7は柱筋から内側にずれる。柱間の間隔が狭いP6とP7の間を、出入口として利用していた可能性がある。10号掘立柱建物・35号竪穴建物・178号土坑・15号溝と重複関係にある。これらのうち、柱穴が直接的に重複するのは178号土坑のみであり、両遺構の新旧関係は、平面観察によって、本遺構の方が新しいと判断した。10号掘立柱建物との新旧関係は、10号掘立柱建物より古いと判断した160・195号土坑が本遺構に伴う廃棄土坑とすれば、10号掘立柱建物より本遺構の方が古いことになる。35号竪穴建物との新旧関係は不明である。15号溝との新旧関係は、15号溝は比較的新しい時期のものと考えられるため、本遺構の方が古いとみられる。ほぼ同一の場所において、2間2間の本遺構から2間3間の10号掘立柱建物へと建て替えたと考えられる。

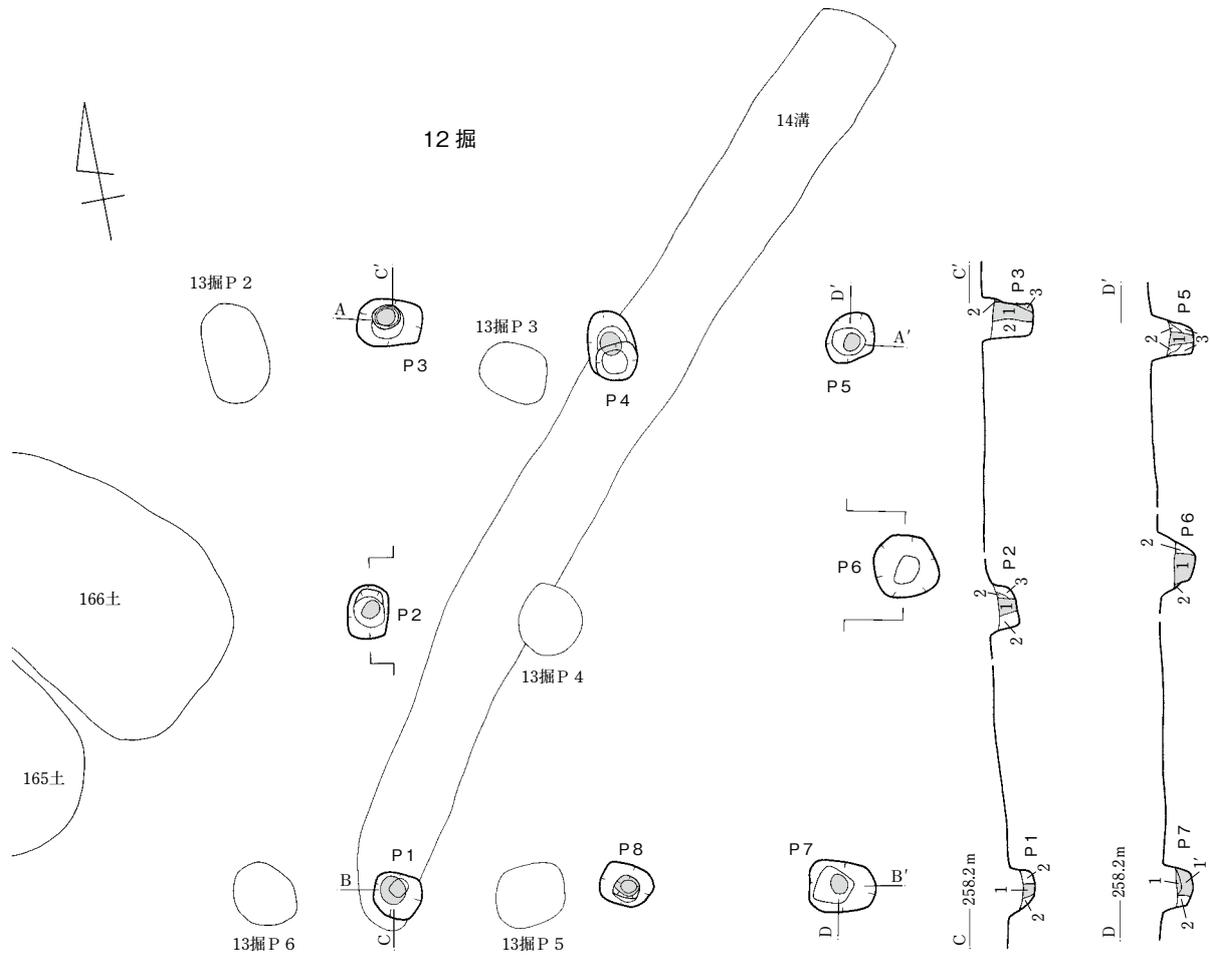
第9図 12号掘立柱建物

12号掘立柱建物 第9図に示した。南尾根のA14・15グリッドに位置する。規模は、柱穴の中心から中心で計測すると、南北約4.3～4.6m、東西約3.5～3.7mで、平面は南北にやや長い。柱間は南北・東西ともに2間である。建物軸は、東へ約10°傾く。柱列内に、床束となりそうな柱穴は未確認である。東側柱列中間のP6が、外側に若干ずれる。このような平面的な特徴から、P6およびこれと対になるP2に棟持柱を据えた可能性がある。その場合、平面はやや南北に長いものの、構造的には東西棟と評価できる。13号掘立柱建物・14号溝と重複する。13号掘立柱建物とは直接的に重複しないが、13号掘立柱建物より新しいと判断した165・166号土坑が本遺構に伴う廃棄土坑とすれば、13号掘立柱建物より本遺構の方が新しいことになる。14号溝との新旧関係は、平面観察によって、本遺構の方が古いと判断した。同じ2間2間の構造のまま、東西方向に少し位置をずらして、13号掘立柱建物から本遺構へと建て替えたと考えられる。

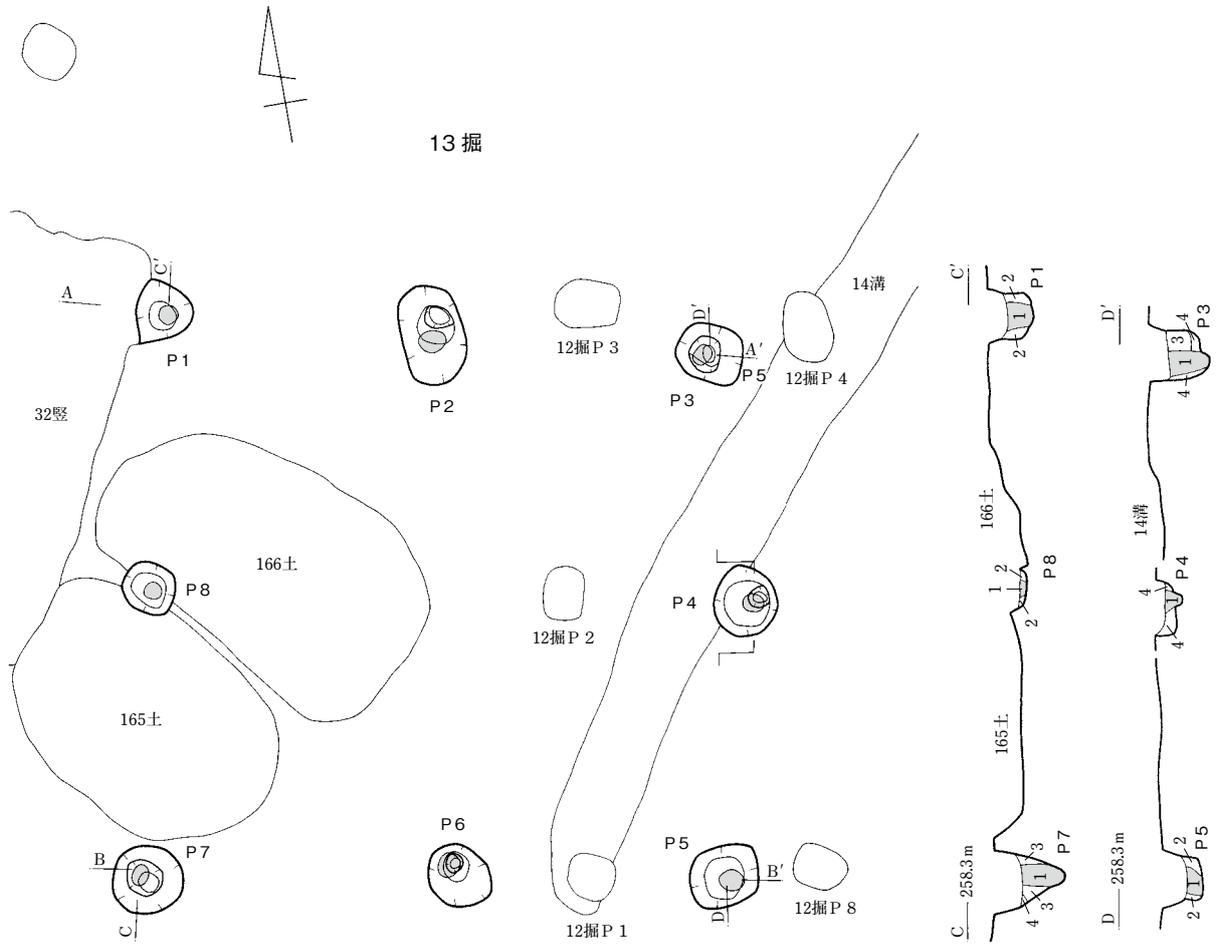
13号掘立柱建物 第10図に示した。南尾根のA14グリッドに位置する。規模は、柱穴の中心から中心で計測すると、南北約4.2～4.5m、東西約4.3～4.6mである。柱間は南北・東西ともに2間で、おおむね正方形の平面である。建物軸は、東へ約10°傾く。柱列内に、床束となりそうな柱穴は未確認である。東側柱列では、中間のP4が外側に若干ずれる。このような平面的な特徴から、P4およびこれと対になるP8に棟持柱を据えた可能性がある。その場合、平面はおおむね正方形ながら、構造的には東西棟と評価できる。12号掘立柱建物と165・166号土坑および32号竪穴建物・14号溝と重複関係にある。こ

これらのうち、柱穴が直接的に重複するのは、165・166号土坑および32号竪穴建物・14号溝で、平面観察によって、いずれの遺構よりも本遺構の方が古いと判断した。12号掘立柱建物との新旧関係は、本遺構よりも新しいと判断した165・166号土坑が、12号掘立柱建物に伴う廃棄土坑とすれば、12号掘立柱建物より本遺構の方が古いことになる。同じ2間2間の構造のまま、東西方向に少し位置をずらして、本遺構から12号掘立柱建物へと建て替えたと考えられる。

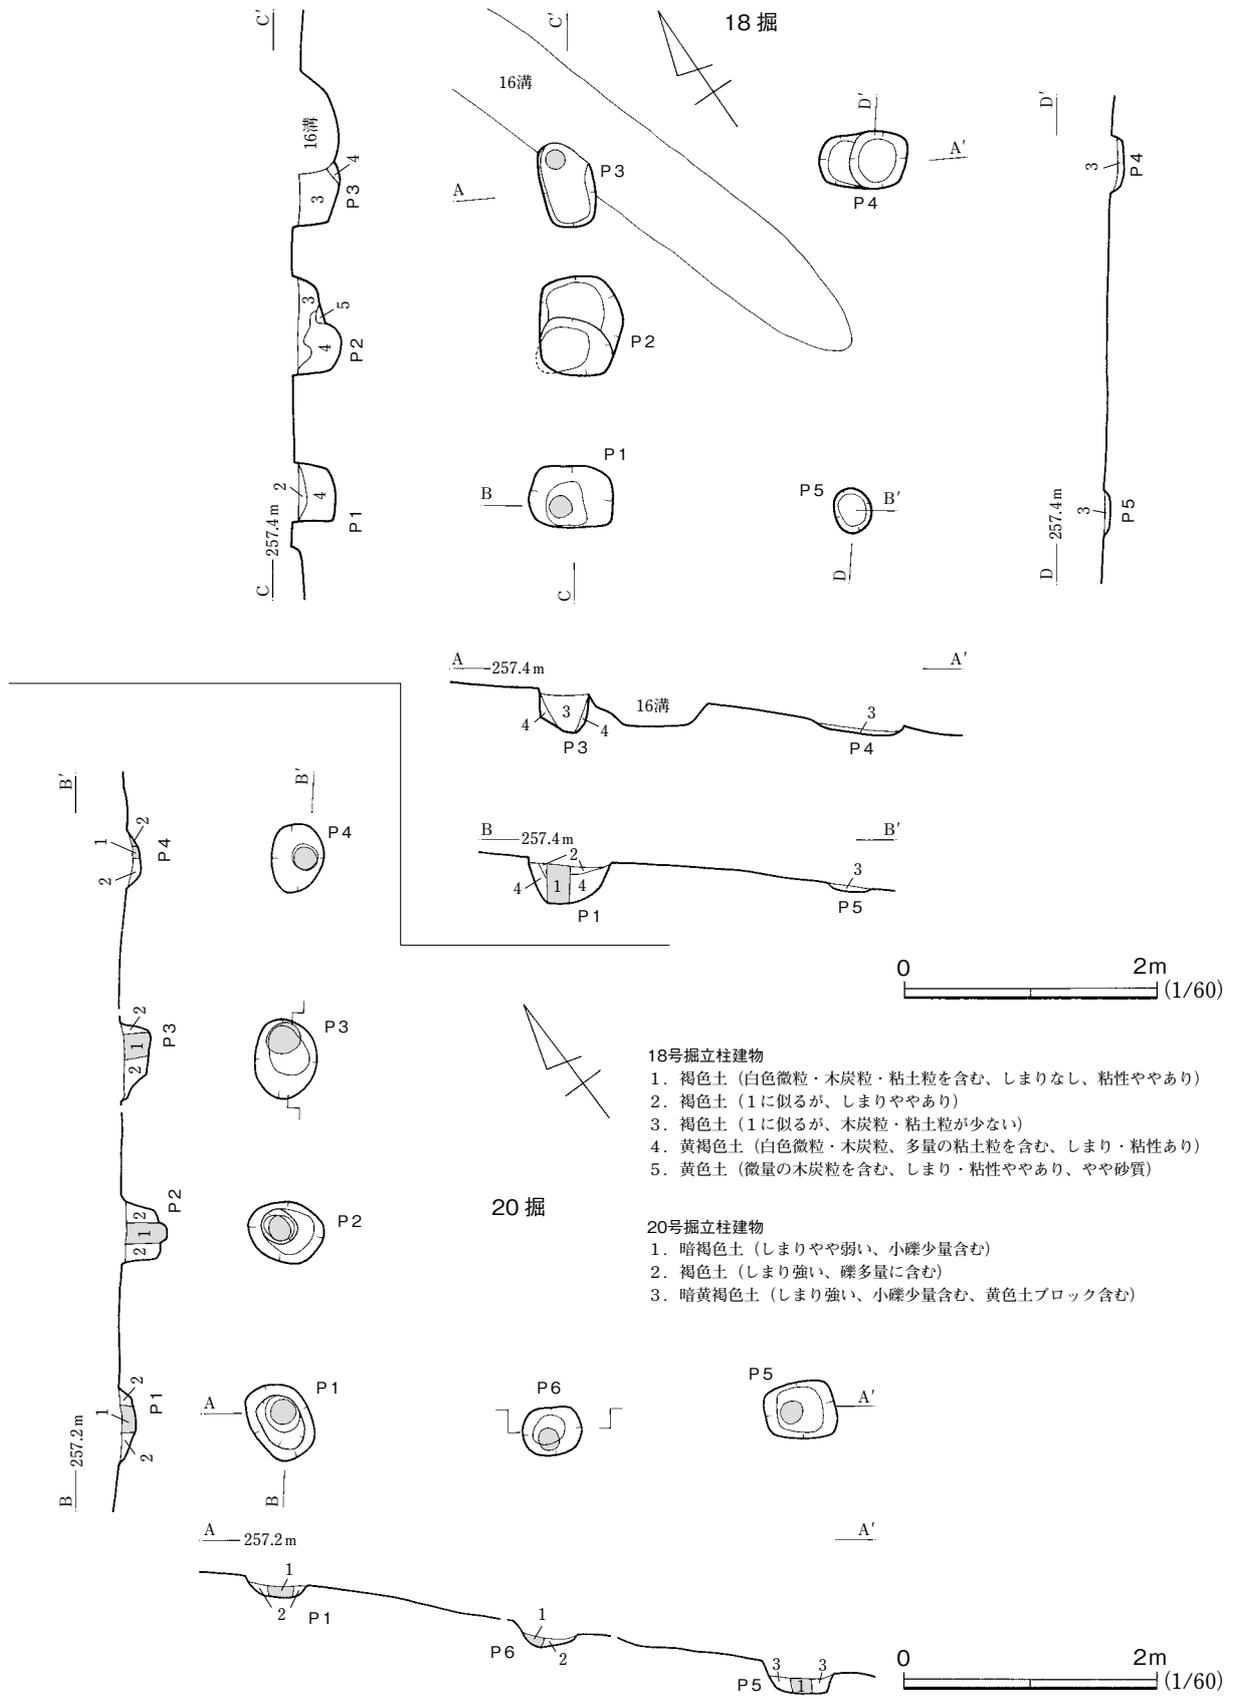
第13図 18・20号掘立柱建物

18号掘立柱建物 第13図に示した。南尾根のC15グリッドに位置する。規模は、柱穴の中心から中心で計測すると、東西約2.3～2.5m、南北約2.6～2.8mである。柱間は、東西1間、南北2間と判断した。建物軸は、地形に沿うように東へ約34°傾く。本遺構は南東に傾く斜面に位置するため、南東側が流失し、南東側柱列の遺存状態が悪い。調査時には、隅柱のP4・5のみしか確認できなかったが、両者の間にもう1基の柱穴が存在した可能性が高い。北東側柱列と南西側柱列が、斜面下位の南東側にさらに伸びて東西棟となることも考えられるが、近似した規模の1間2間の掘立柱建物が他にもあること、本遺構の南東側が比較的急傾斜で建物を建てるのが難しいと考えられることから、その可能性は低い。16号溝と直接的に重複し、平面観察によって、本遺構の方が古いと判断した。

20号掘立柱建物 第13図に示した。南尾根のB・C16グリッドに位置する。規模は、柱穴の中心から中心で計測すると、東西約4.1m、南北約4.5mであり、平面は南北にやや長い。柱間は、東西2間、南北3間と判断した。建物軸は、地形に沿うように東へ約38°傾く。南東に傾く斜面に位置するため、斜面の下位側が流失し、柱穴の遺存状態が悪い。調査時には、北西側と南西側の柱列のみ確認できた。北西側柱列・南西側柱列ともに、さらに伸びる可能性を否定できないが、少なくとも急傾斜となる南東側への延伸は考え難く、北西側柱列についても、本遺構のなかで最も遺存状態が良好な柱列であるにもかかわらず、延伸が認められないことから、P4が隅柱になると思われる。遺存柱列および想定柱列内に、床束となりそうな柱穴は未確認である。

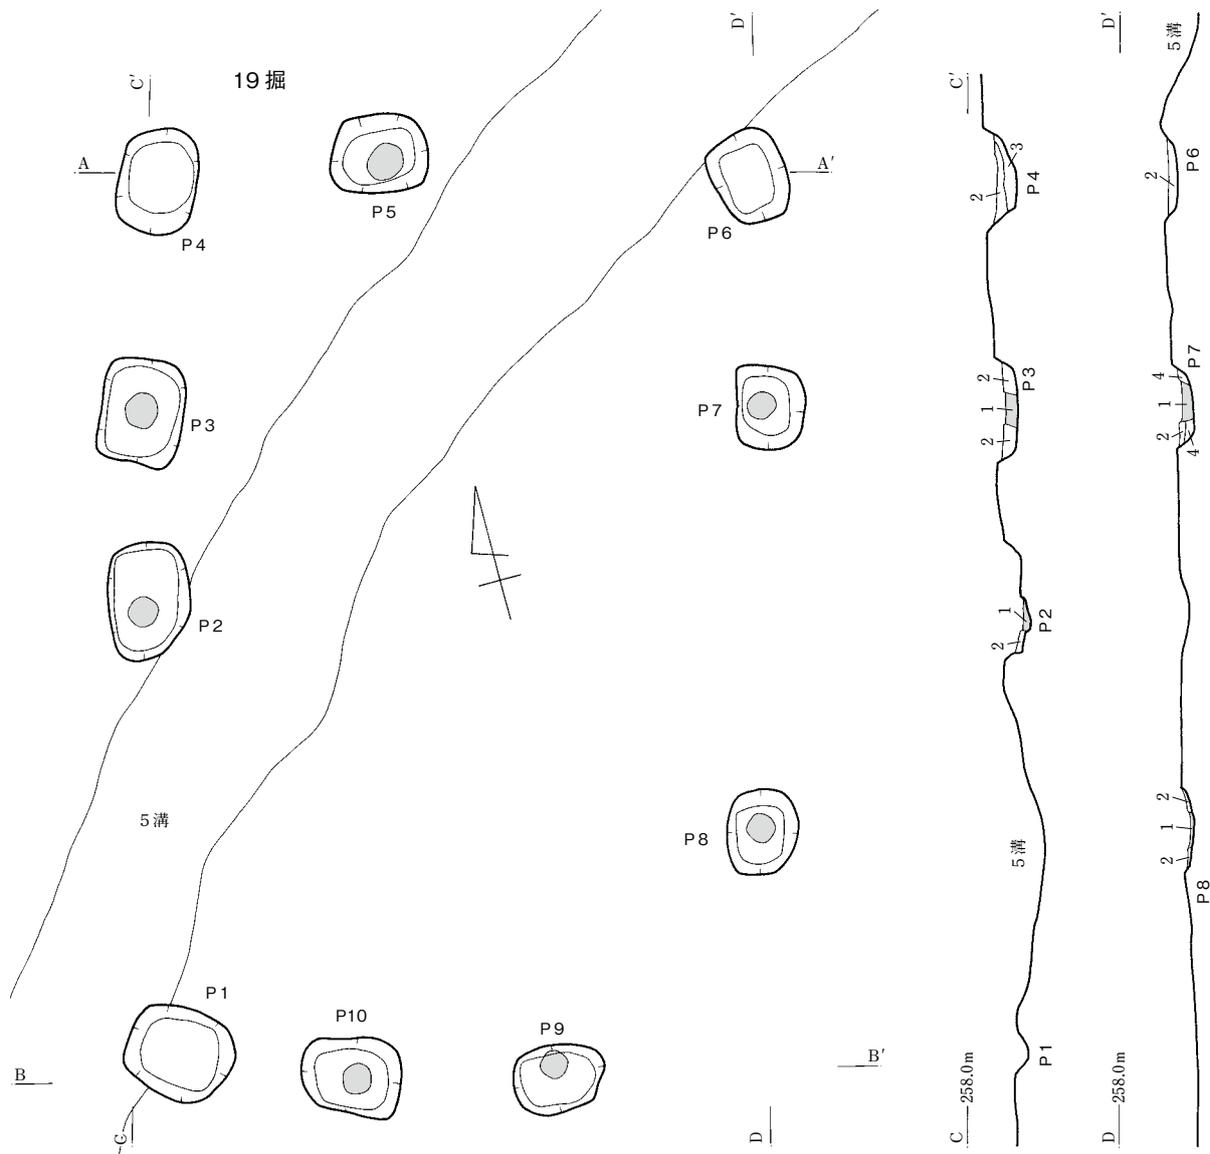
第14図 19号掘立柱建物

19号掘立柱建物 第14図に示した。南尾根のO・A16グリッドに位置する。規模は、柱穴の中心から中心で計測すると、東西約4.7m、南北約7.0mであり、平面は南北に長い。柱間は、東西3間、南北4間である。南東に傾く斜面に位置するため、南東側が流失し、柱穴の遺存状態が悪い。建物軸は、東へ約16°傾く。柱列内に、床束となりそうな柱穴は未確認である。5号溝と直接的に重複し、平面観察によって、本遺構の方が古いと判断した。P5とP6、P1とP2の間には、本来は柱穴が存在したはずだが、5号溝により失われている。

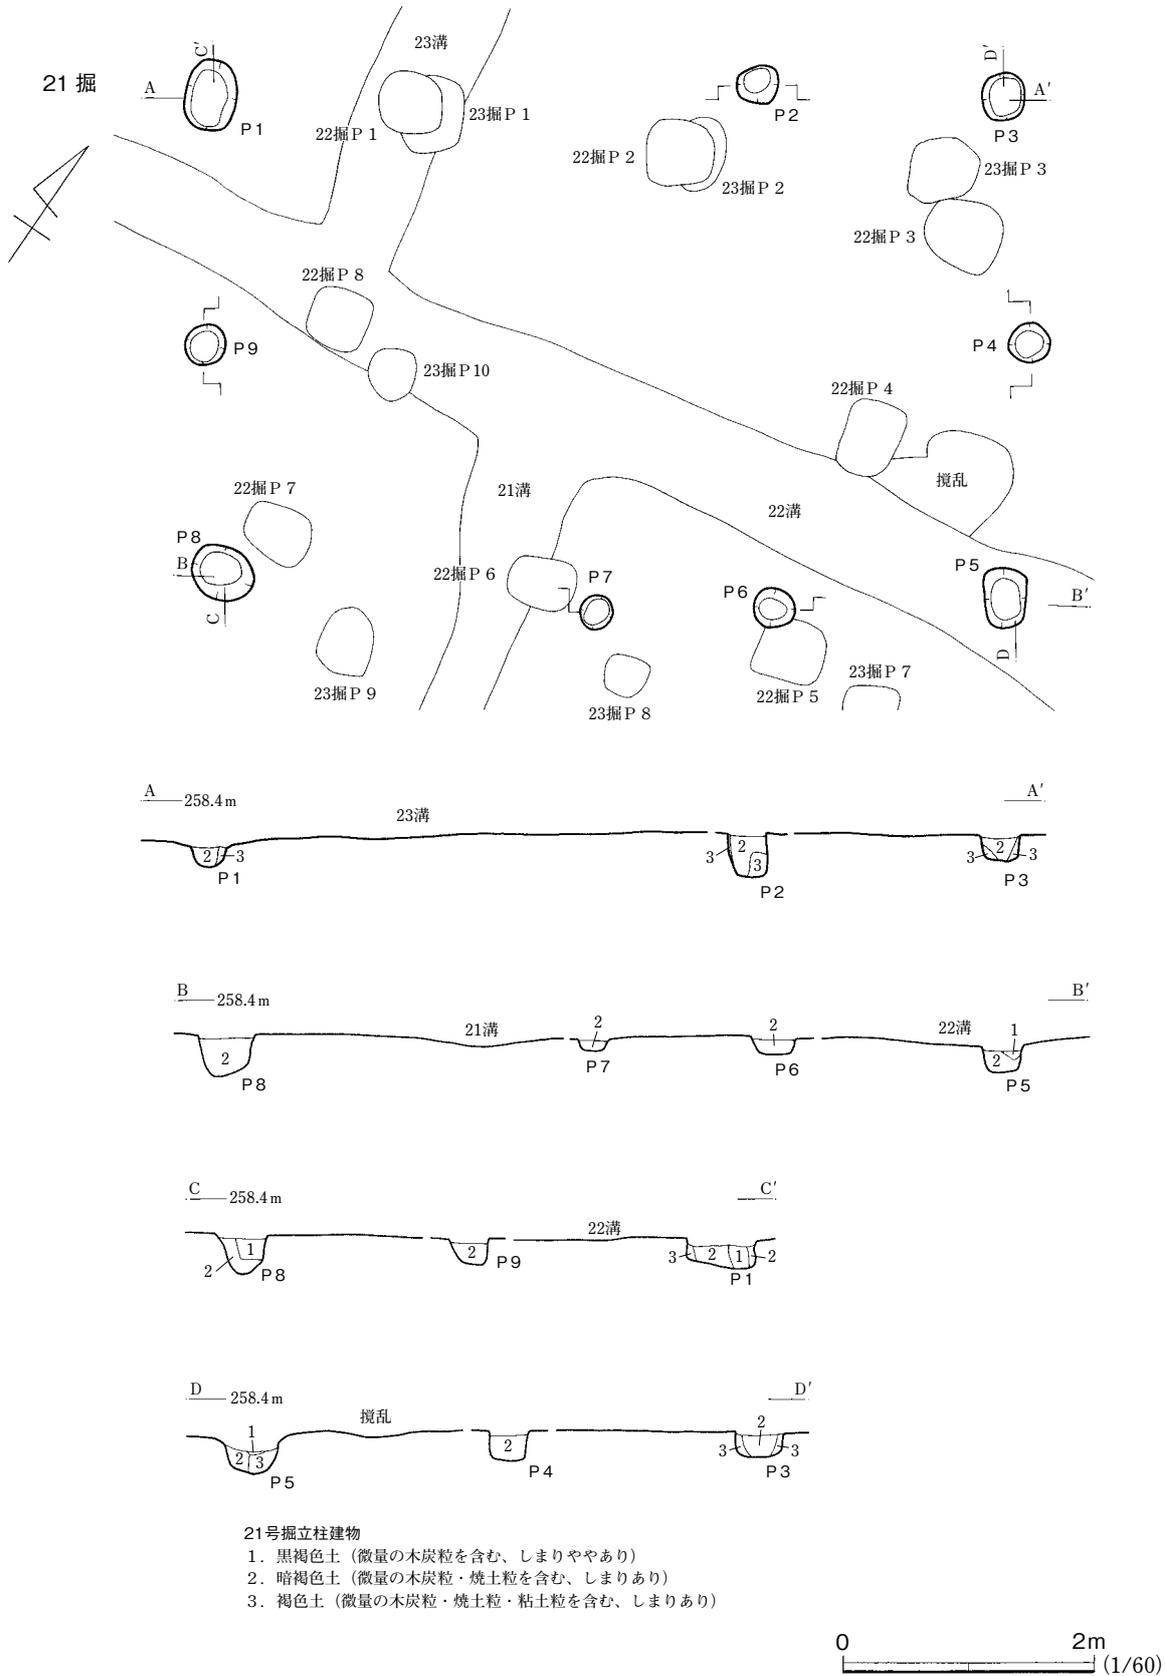
第15図 21号掘立柱建物

21号掘立柱建物 第15図に示した。南尾根のL・M17グリッドに位置する。規模は、柱穴の中心から中心で計測すると、南北約3.8～4.0m、東西約6.2～6.3mである。柱間は南北が2間だが、東西では柱穴の欠落がある。北側柱列のP1とP2の間に2基分、南側柱列のP7とP8の間に1基分の柱が想定でき、南北2間、東西4間に相当する構造と考えられる。北側柱列の2基分のうちの1基は、重複関係にある23号溝により失われた可能性があるが、その他については、調査時の見逃しや、部分的に礎石を据えた礎石立ちの構造などが考えられる。東側柱列と西側柱列の中間に位置するP4とP9は、柱筋が揃わずに外側にずれる。このような平面的な特徴から、P4とP9に棟持柱を据えていたと考えられる。柱列内に、床束となりそうな柱穴は未確認である。建物軸は、西へ約35°傾く。22・23号掘立柱建物および21～23号溝と重複関係にある。P6が22号掘立柱建物のP5と直接的に重複し、平面観察によって、本遺構の方が新しいと判断した。23号掘立柱建物との直接的な重複はないものの、23号は本遺構よりも古い22号掘立柱建物よりも古いことから、本遺構の方が新しいことになる。21～23号溝は一連の遺構

であり、このうちの22号溝とP5とが直接的に重複し、平面観察によって、本遺構の方が古いと判断した。ほぼ同一の場所において、2間3間の23号掘立柱建物→2間2間の22号掘立柱建物→2間4間相当の本遺構へと建て替えたと考えられる。

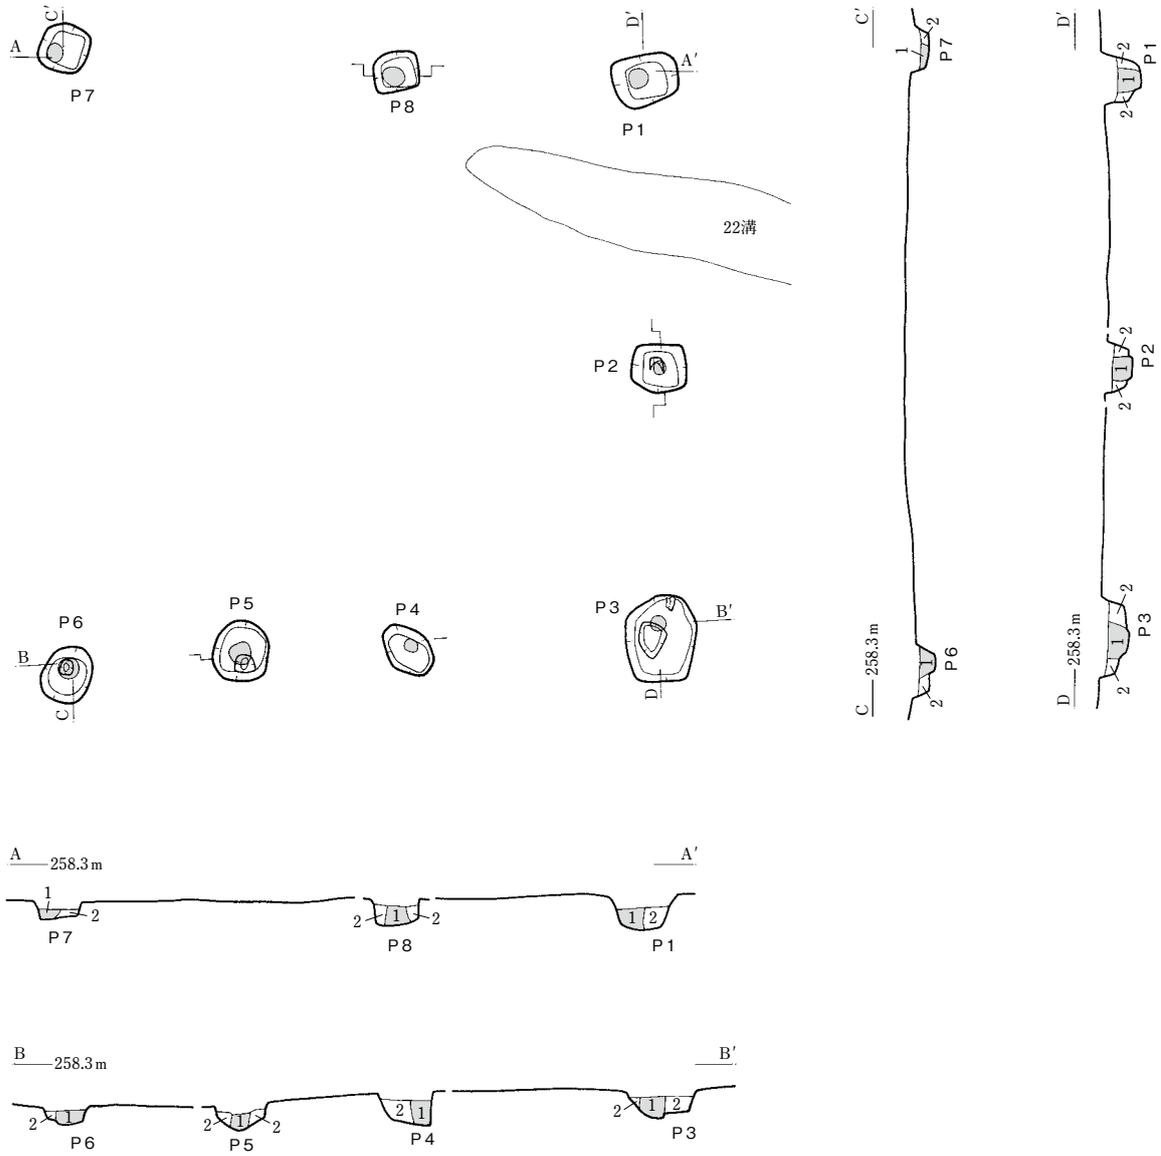
25号掘立柱建物 第19図に示した。南尾根のL・M16・17グリッドに位置する。規模は、柱穴の中心から中心で計測すると、東西約4.6～4.7m、南北約4.5～5.0mであり、平面はほぼ正方形である。建物軸は、西へ約23°傾く。柱間は、東側柱列で2間、西側柱列で1間、南側柱列で3間、北側柱列で2間である。西側柱列では中間に位置する柱穴が欠落し、部分的な礎石立ちの構造もしくは調査時の見逃しの可能性がある。南北の柱間は、2間と評価すべきだろう。東西方向の南側・北側柱列では、柱間の間隔が不揃いであり、2間と3間のいずれとも決し難い。ただし、柱間の間隔が狭いP4とP5の間か、P5とP6の間のどちらかが出入口であった可能性があり、その場合は東西2間と評価できる。東側柱列中間のP2は、柱筋と揃わず外側へややずれている。このような平面的な特徴から、P2は棟持柱を据えた可能性があり、これと対になる棟持柱が礎石立ちであったとしても不自然ではない。その場合、平面はおおむね正方形ながら、構造的には東西棟と評価できる。22号溝と重複関係にあり、柱穴との直接的な重複はないが、22号溝は比較的新しい時期のものと考えられるため、本遺構の方が古いとみられる。

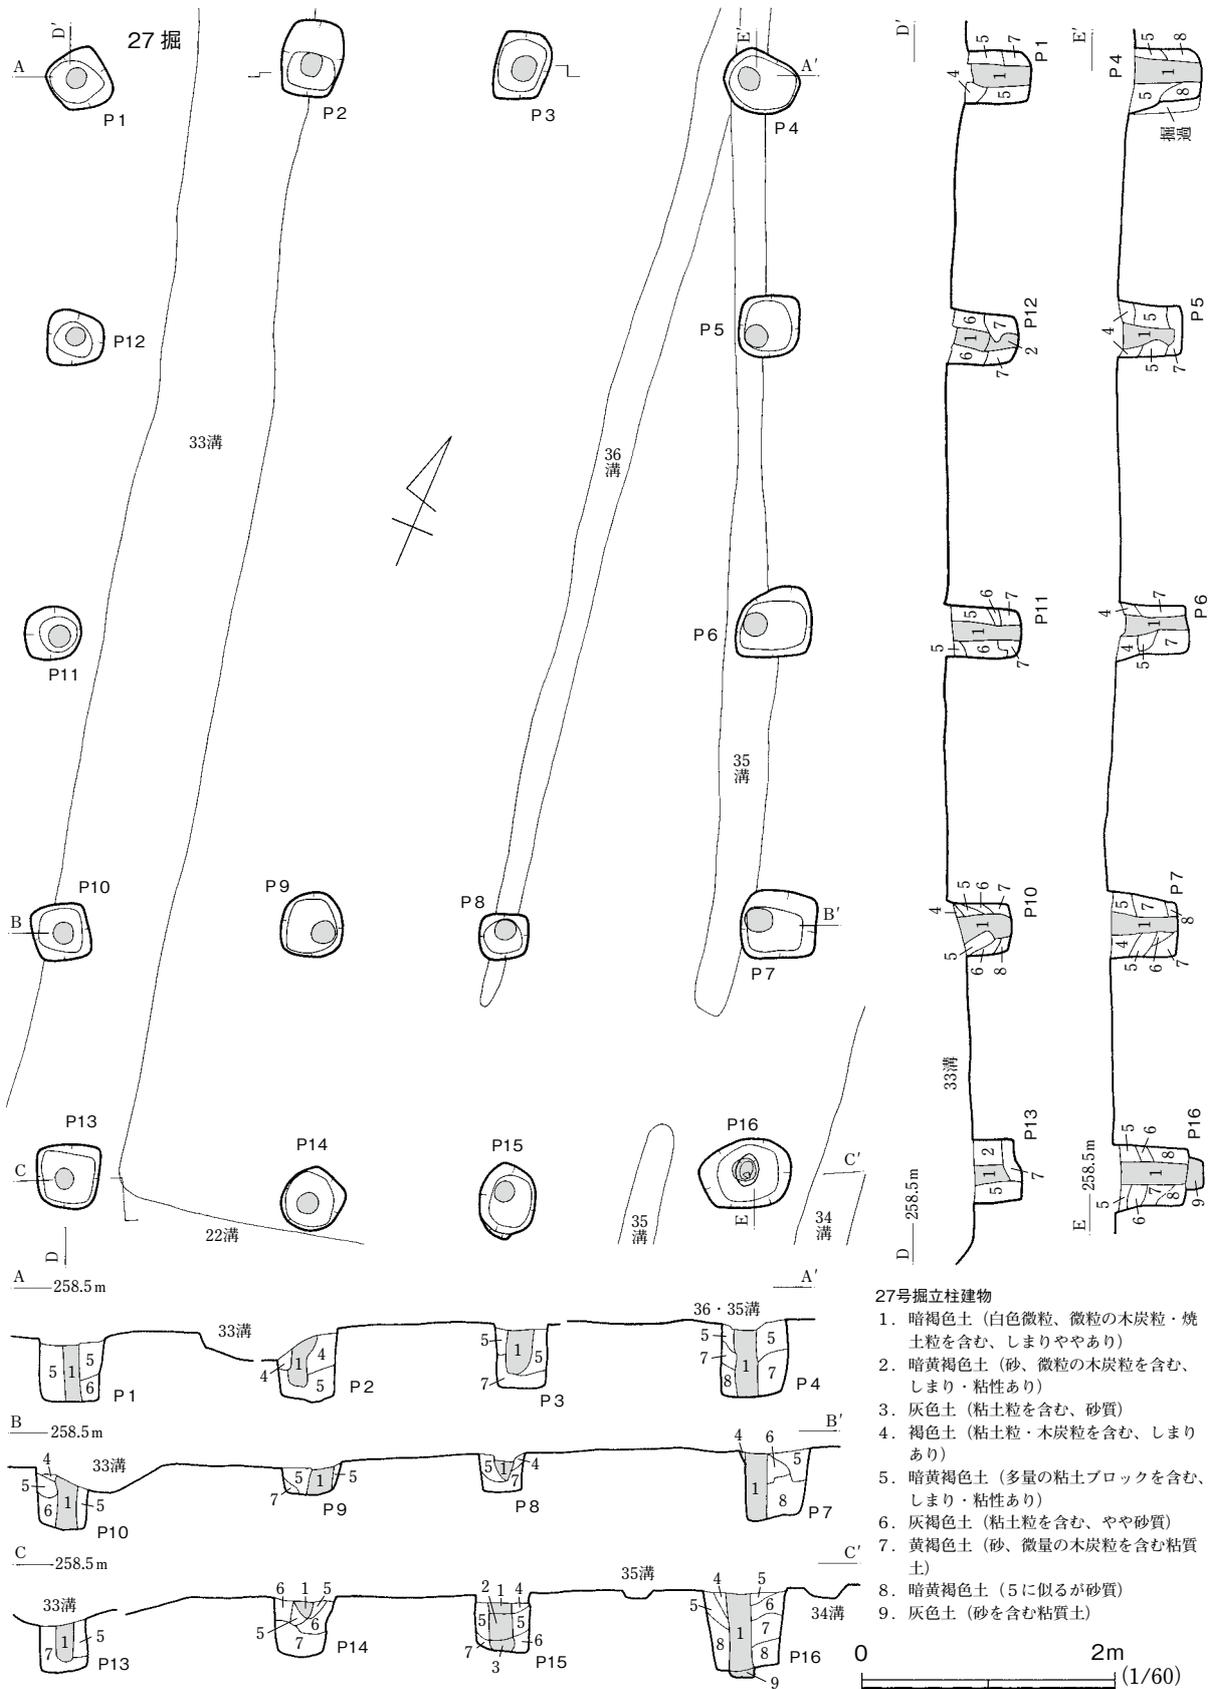
第21図 27号掘立柱建物

27号掘立柱建物 第21図に示した。南尾根のK・L18グリッドに位置する。規模は、柱穴の中心から中心で計測すると、東西約5.4～5.6m、南北約8.7～8.8mであり、平面は南北に長い。建物軸は、西へ約22°傾く。柱間は、東西3間、南北4間である。東側柱列と西側柱列の柱間の間隔は、最も南側のP7とP16の間およびP10とP13の間で、他の柱間の間隔と比べて狭い。また、P7とP10に挟まれるP8とP9の深さが、他の柱穴と比べて浅い。以上の特徴から、P8とP9は棟や梁などを支える柱ではなく、床束を据えていたと考えられ、南側の1間分にのみ床を張った構造の可能性がある。P8・9の以外には、床束となりそうな柱穴は未確認である。北側柱列のP2とP3、南側柱列のP14とP15は、柱筋が揃わずに外側へややずれる。このような平面的な特徴からは、それぞれの柱に架け渡した梁の中間付近に木材を立てて棟を支えた構造が想定できる。22・33・35・36号溝と直接的に重複し、平面観察によって、本遺構の方がいずれの溝よりも古いと判断した。本遺構は、周辺の掘立柱建物と比べて平面積が広く、部分床張という特殊な構造を持つ。本遺構を含む掘立柱建物群のなかで、中心的な役割を

担った存在と評価できる。

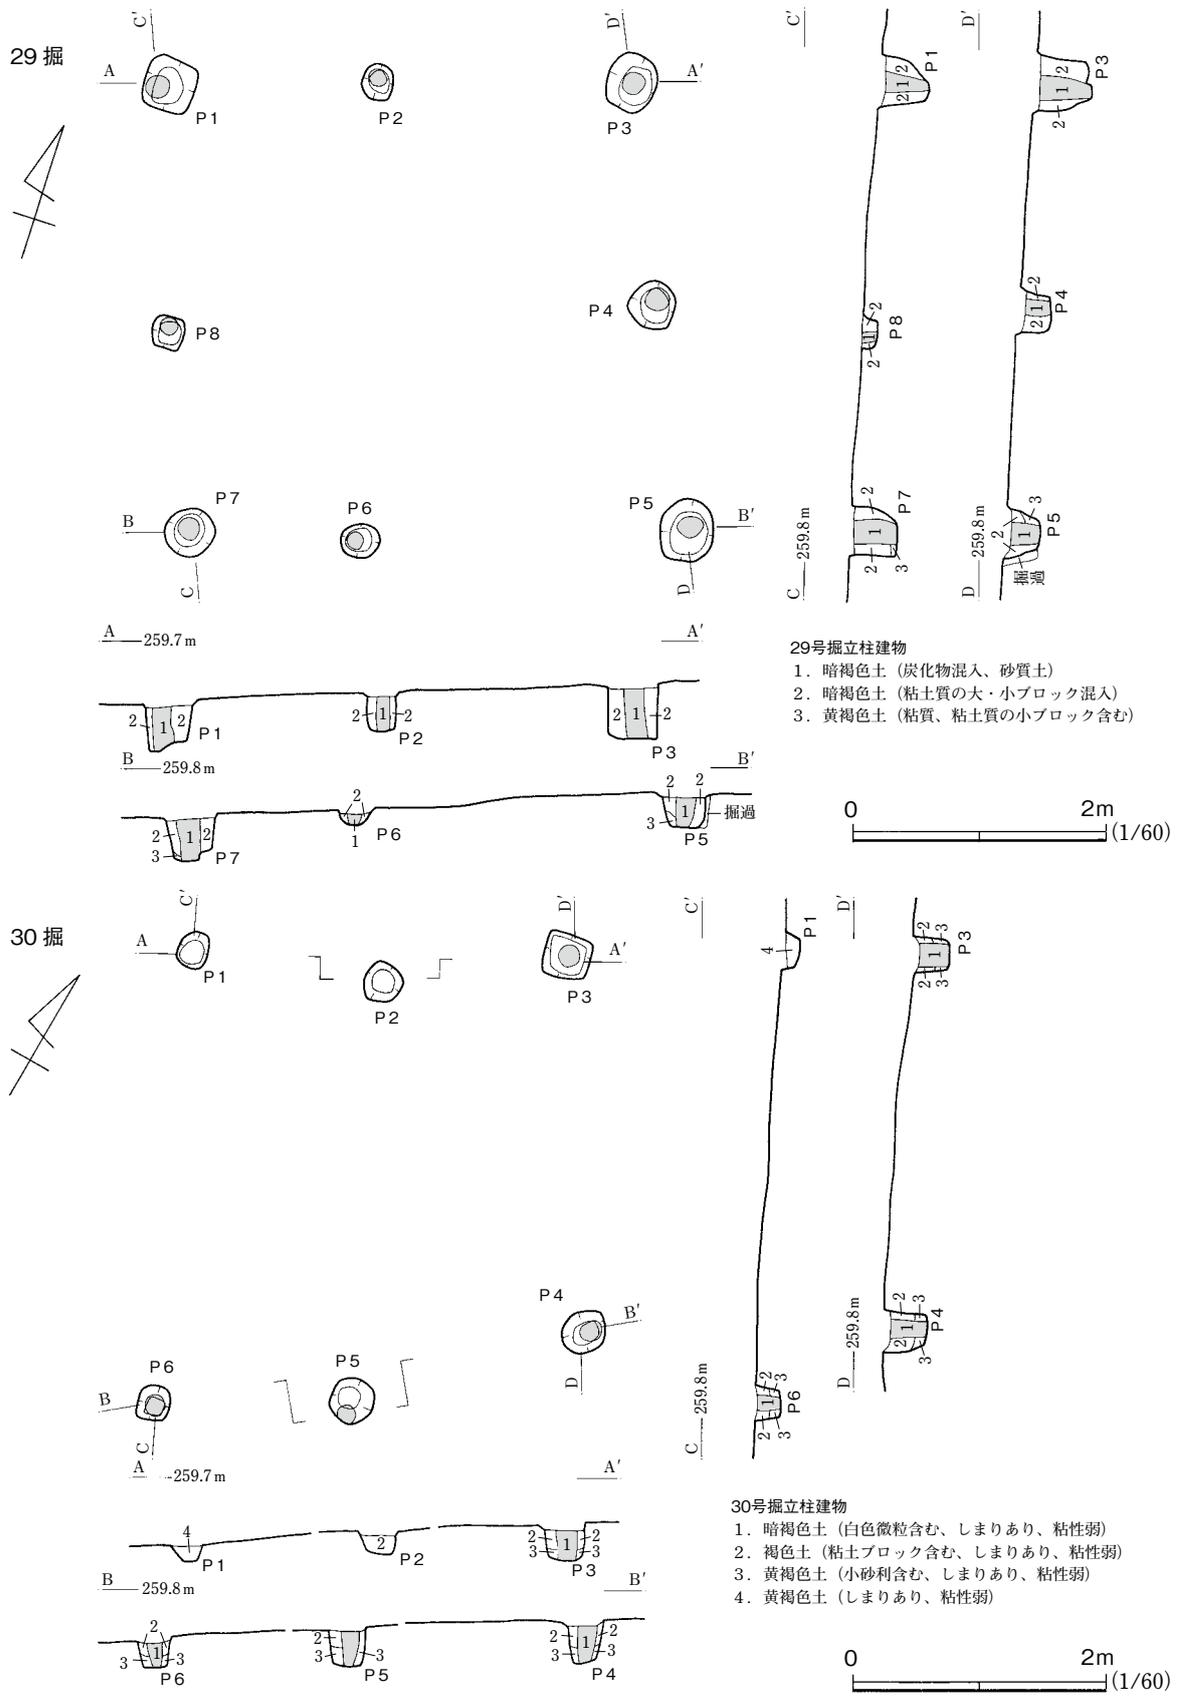
第23図 29・30号掘立柱建物

29号掘立柱建物 第23図に示した。南尾根のI・J20グリッドに位置する。規模は、柱穴の中心から中心で計測すると、南北約3.6m、東西約3.7～4.0mであり、平面はやや東西に長い。建物軸は、西へ約18°傾く。柱間は、南北・東西ともに2間だが、東西方向の南側柱列の柱間の間隔は不揃いである。中間に位置するP6が西側に寄っており、このP6とP7の間隔が他の柱間と比べて狭い。この場所が、出入口として利用されていた可能性がある。4本の隅柱を据えたP1・3・5・7は、平面の形状がしっかりとし、深さも深い。一方で、隅柱に挟まれるP2・4・6・8は、相対的に平面が小規模で、いずれも深さが浅い。以上のような特徴から、4本の隅柱を中心に上屋を支える構造であったと考えられる。柱列内に、床東となりそうな柱穴は未確認である。

30号掘立柱建物 第23図に示した。南尾根のJ20グリッドに位置する。規模は、柱穴の中心から中心で計測すると、南北約3.0～3.6m、東西約3.0～3.5mであり、平面はややいびつな正方形である。建物軸は、西へ約30°傾く。柱間は、南北1間、東西2間である。北側・南側柱列ともに、中間の柱穴の柱筋が揃わない。北側柱列のP2は内側に、南側柱列のP5は外側にずれる。P2・P5に据えた柱で、棟を支える構造になっていたと考えられる。
