東 山 田 遺 跡

—— 第2次発掘調査報告書 第1冊 掘立柱建物・柱列 ——

令和7年3月

郡山市教育委員会

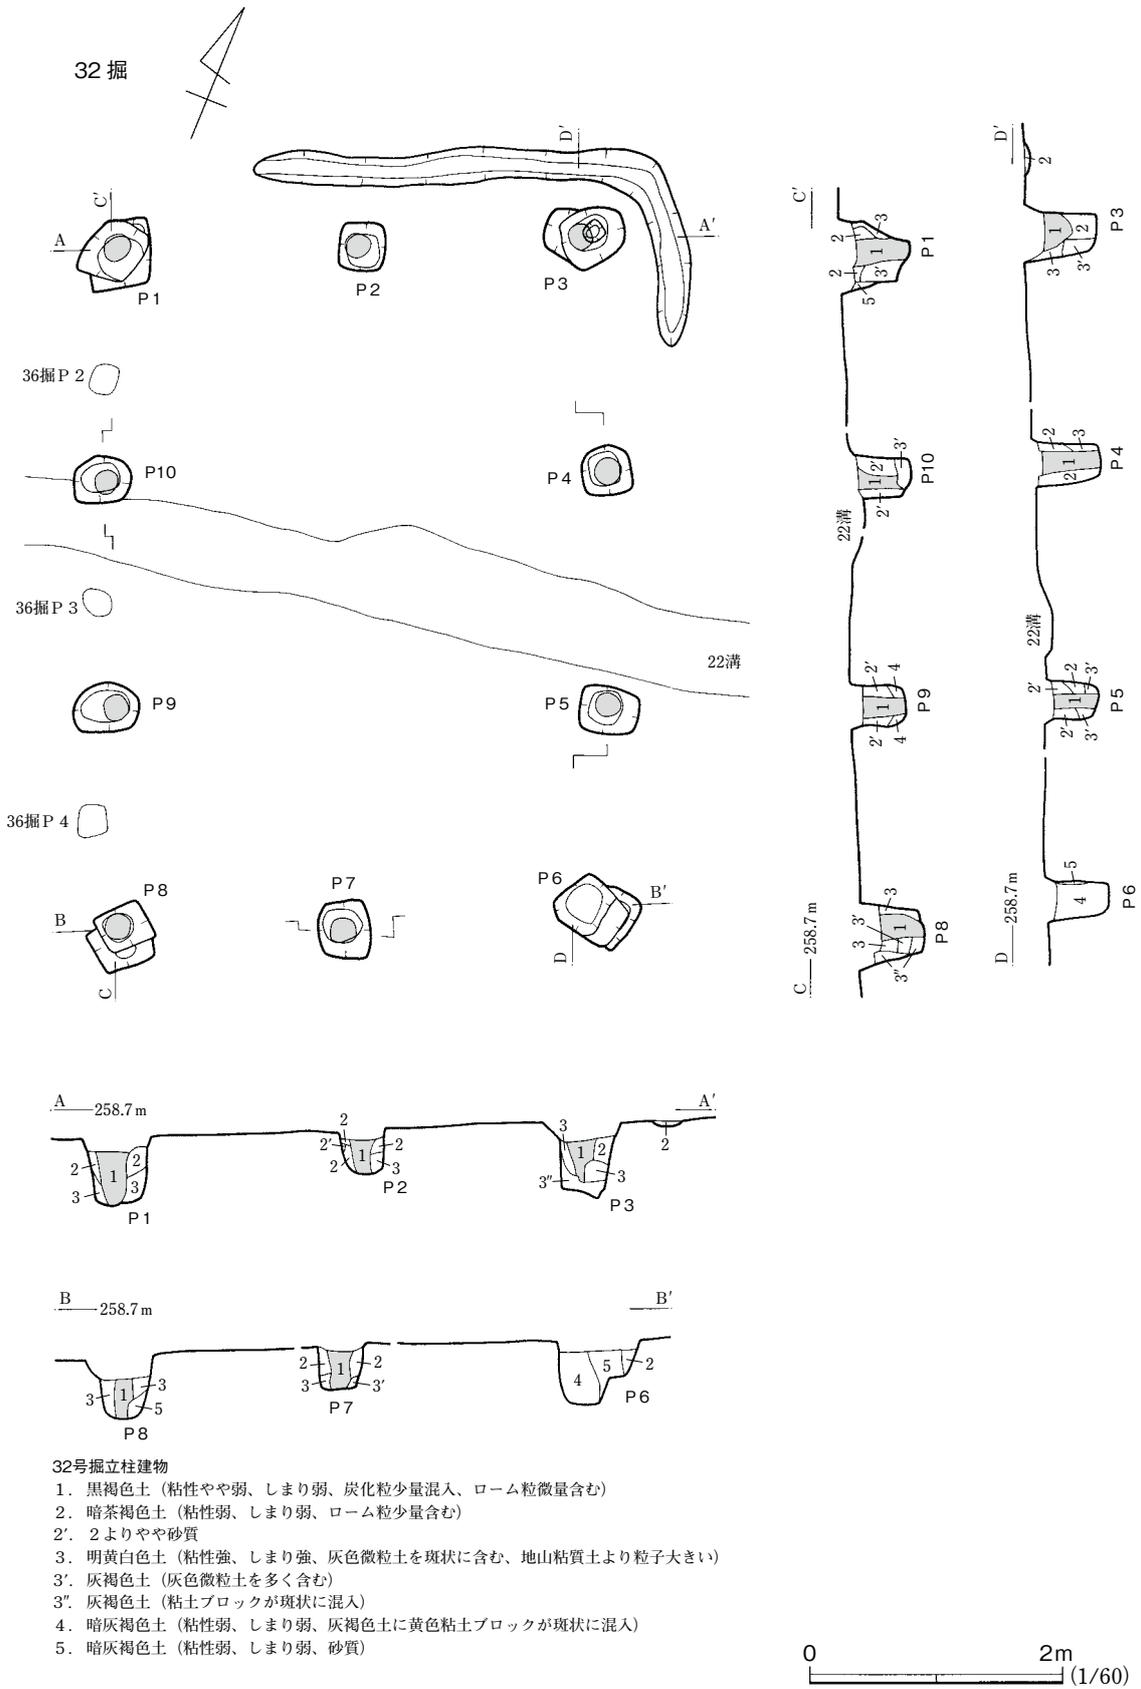
第25図 32号掘立柱建物

32号掘立柱建物 第25図に示した。南尾根のL19グリッドに位置する。規模は、柱穴の中心から中心で計測すると、東西約3.8m、南北約5.4～5.5mであり、平面は南北に長い。建物軸は、西へ約22°傾く。柱間は、東西2間、南北3間である。P1・3・6・8の隅柱の柱穴は、平面および断面の形状から、柱を据え替えた可能性がある。隅柱に挟まれる位置の柱穴には、同様の状況をうかがわせる様相は認め

られないが、一部の柱穴は柱筋が揃わず、外側にずれる。柱列内に、床束となりそうな柱穴は未確認である。斜面の上位にあたる北側を中心に、雨落溝とみられる溝が確認できた。この溝の位置から、軒の出は妻側と平側で大きな違いはなく、ともに50～60cm程度とみられる。36号掘立柱建物・22号溝と重複関係にある。P10が直接的に重複する22号溝との新旧関係は、平面観察によって、本遺構の方が古いと判断した。36号掘立柱建物との新旧関係は、直接的な重複がないため不明である。ただし、両遺構の建物軸はほぼ一致しており、構造は異なるものの、本遺構と36号掘立柱建物とが、建て替え関係にあることが考えられる。

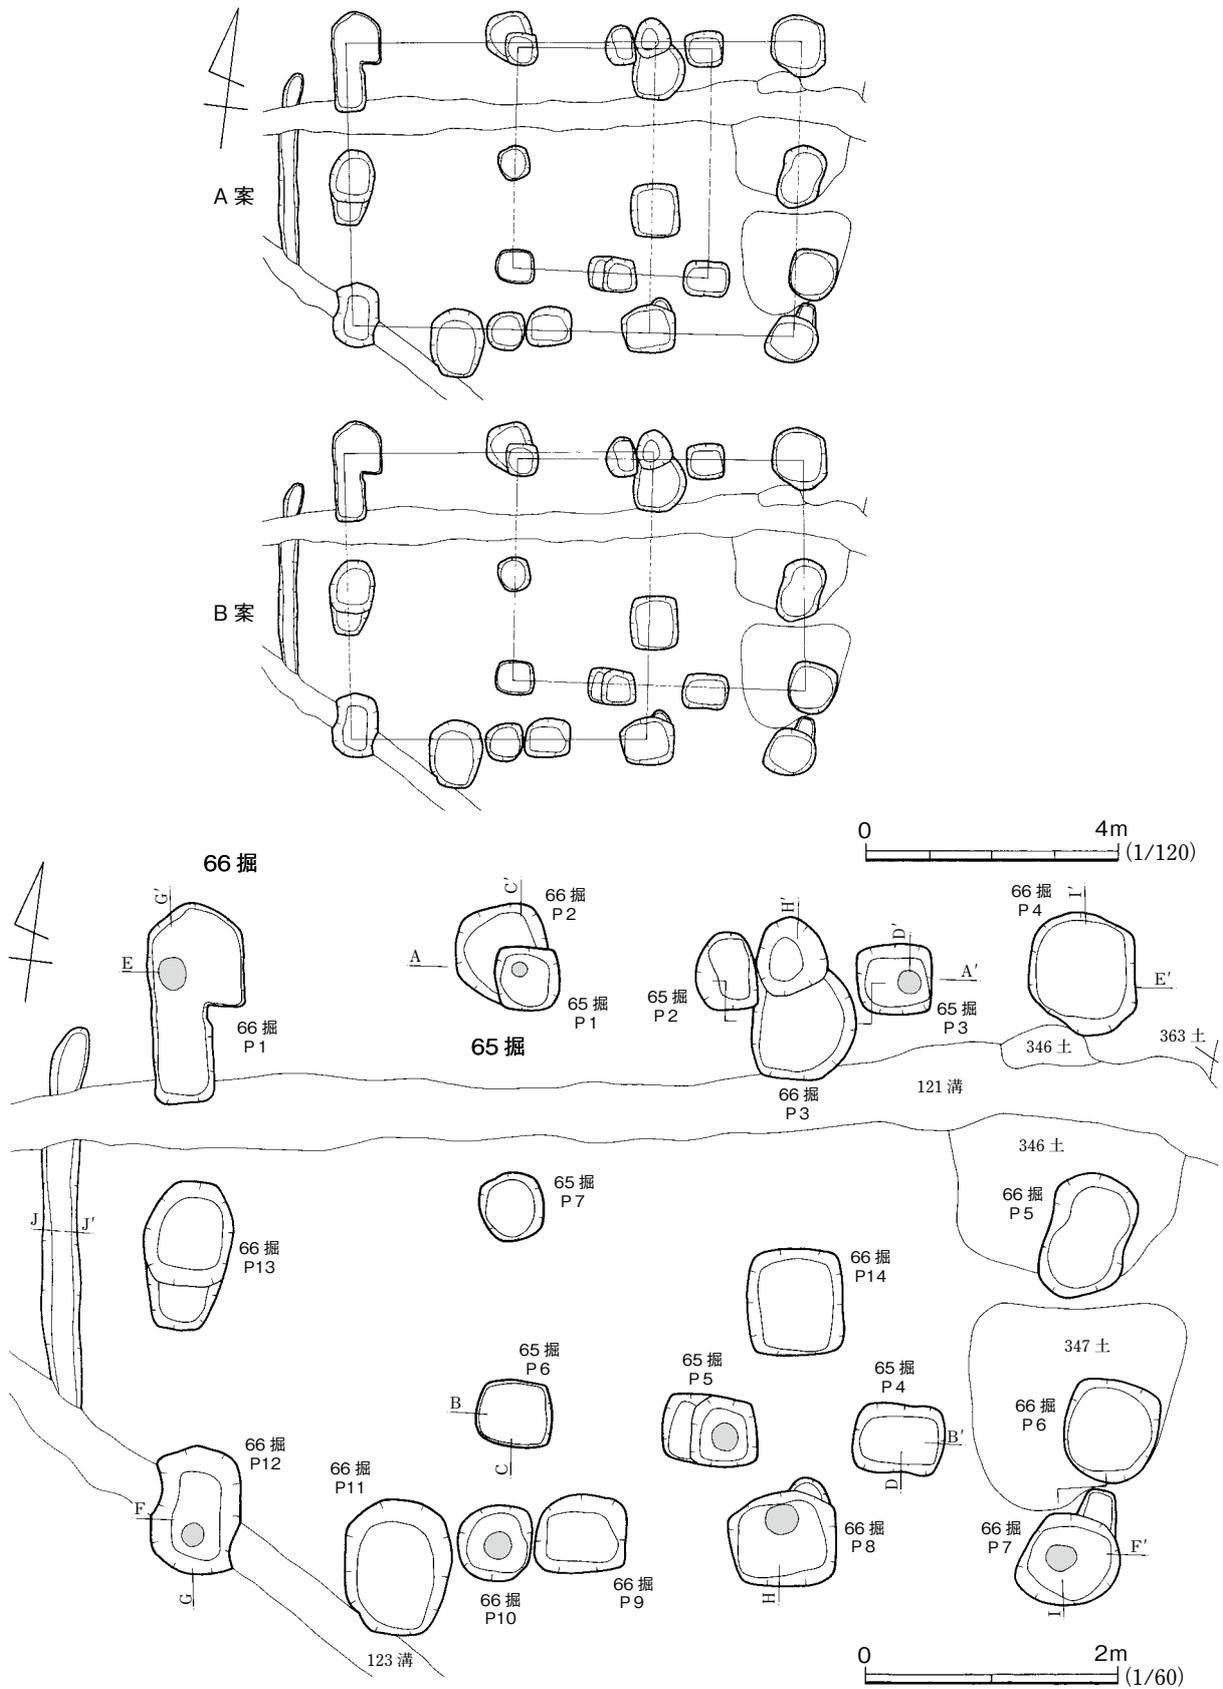
第56图 65·66号掘立柱建物 (1)

65号掘立柱建物 第56・57図に示した。北尾根のA16・17グリッドに位置する。第56図の上段に示したように、本遺構は66号掘立柱建物と重複し、柱穴の組み合わせにA案とB案が想定できた。A案では、本遺構の平面がやや不自然である。一方で、それを解消したB案では、A案で66号掘立柱建物のP7とした柱穴が余ってしまう。本報告の遺構図では調査時の判断を尊重してA案を採用したが、B案も併せて説明する。本遺構の規模は、柱穴の中心から中心で計測すると、東西約3.0～3.1m、南北3.5～3.6mであり、平面は南北にやや長い。建物軸は、西へ約7°傾く。柱間は、東西・南北とも2間と評価できるが、東側柱列の中間に位置する柱穴を欠く。柱列内に、床束となりそうな柱穴は未確認である。B案では、南北2間、東西3間となる。66号掘立柱建物・121号溝と重複関係にある。本遺構のP1と66号掘立柱建物のP2が直接的に重複し、平面観察によって、本遺構の方が新しいと判断した。121号溝とは直接的に重複しないが、121号溝は新しい時期のものともみられるため、本遺構の方が古いと考えられる。ほぼ同一の場所において、2間3間の66号掘立柱建物から2間2間の本遺構へと建て替えている。B案の場合は、2間2間の66号掘立柱建物から2間3間の本遺構へと建て替えたことになる。なお、東側の建物群においては、柱間が東西・南北ともに2間2間の構造の61・71・72号掘立柱建物から、東西の柱間が多い構造の59・64号掘立柱建物へと変遷している。この点を重視すれば、B案の方に妥当性があるかもしれない。

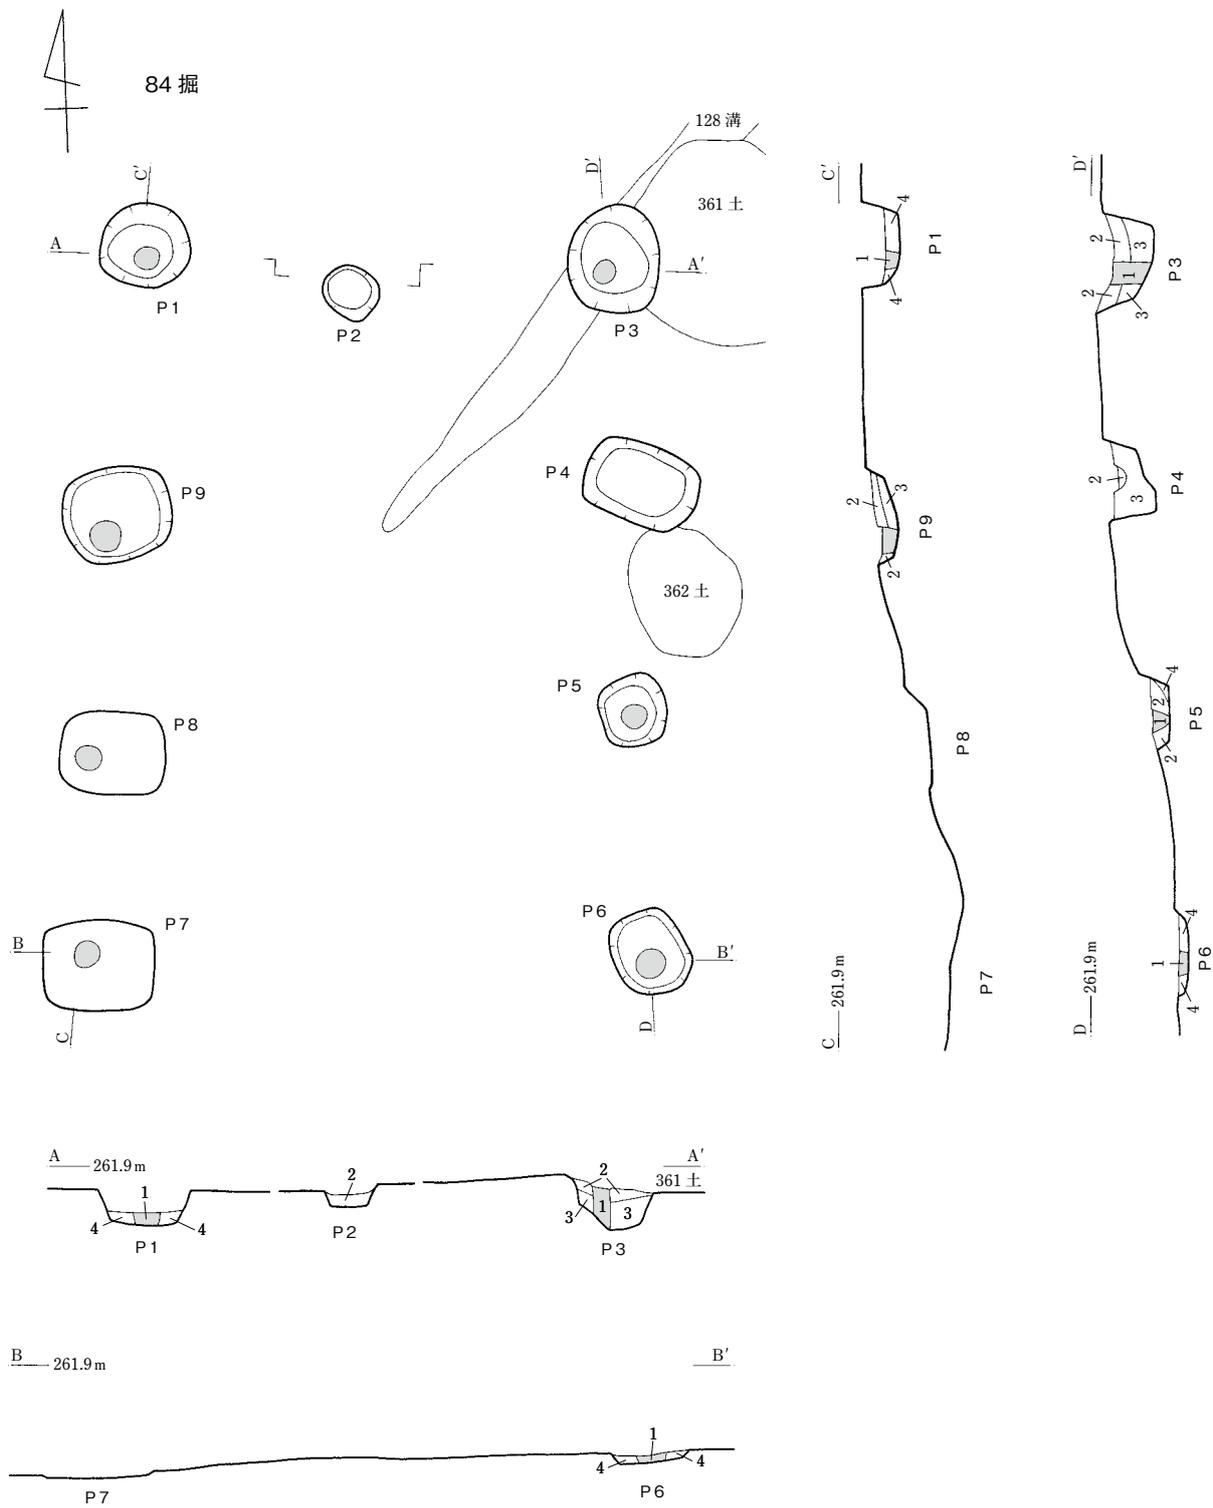
第76図 84号掘立柱建物

84号掘立柱建物 第76図に示した。北尾根のC・D15グリッドに位置する。規模は、柱穴の中心から中心で計測すると、東西約3.7～4.4m、南北約5.5～5.7mであり、平面は南北に長い。東側柱列と西側柱列が平行せず、南辺が長い台形状の平面となる。そのため建物軸は計測が難しいが、ほぼ正方位もしくは若干東へ傾くとみられる。南下がりの傾斜面に位置していることもあり、南西側の遺存状態が悪いが、83号掘立柱建物が南側に隣接しており、東側・西側柱列が、さらに南へと延びることはないだろう。西側柱列のP7・8は底面の痕跡のみの確認である。欠落する柱穴はあるものの、柱間は、東西2間・南北3間と考えられる。柱列の内側に、床束などを据えたと思われる柱穴は未確認である。北側柱列の中間に位置するP2は、柱筋が揃わずに内側へずれ、他の柱穴と比べて平面の規模が小さく、深さが浅い。361・362号土坑および128号溝と直接的に重複し、平面観察によって、本遺構の方が361・362号土坑よりは新しく、128号溝よりは古いと判断した。

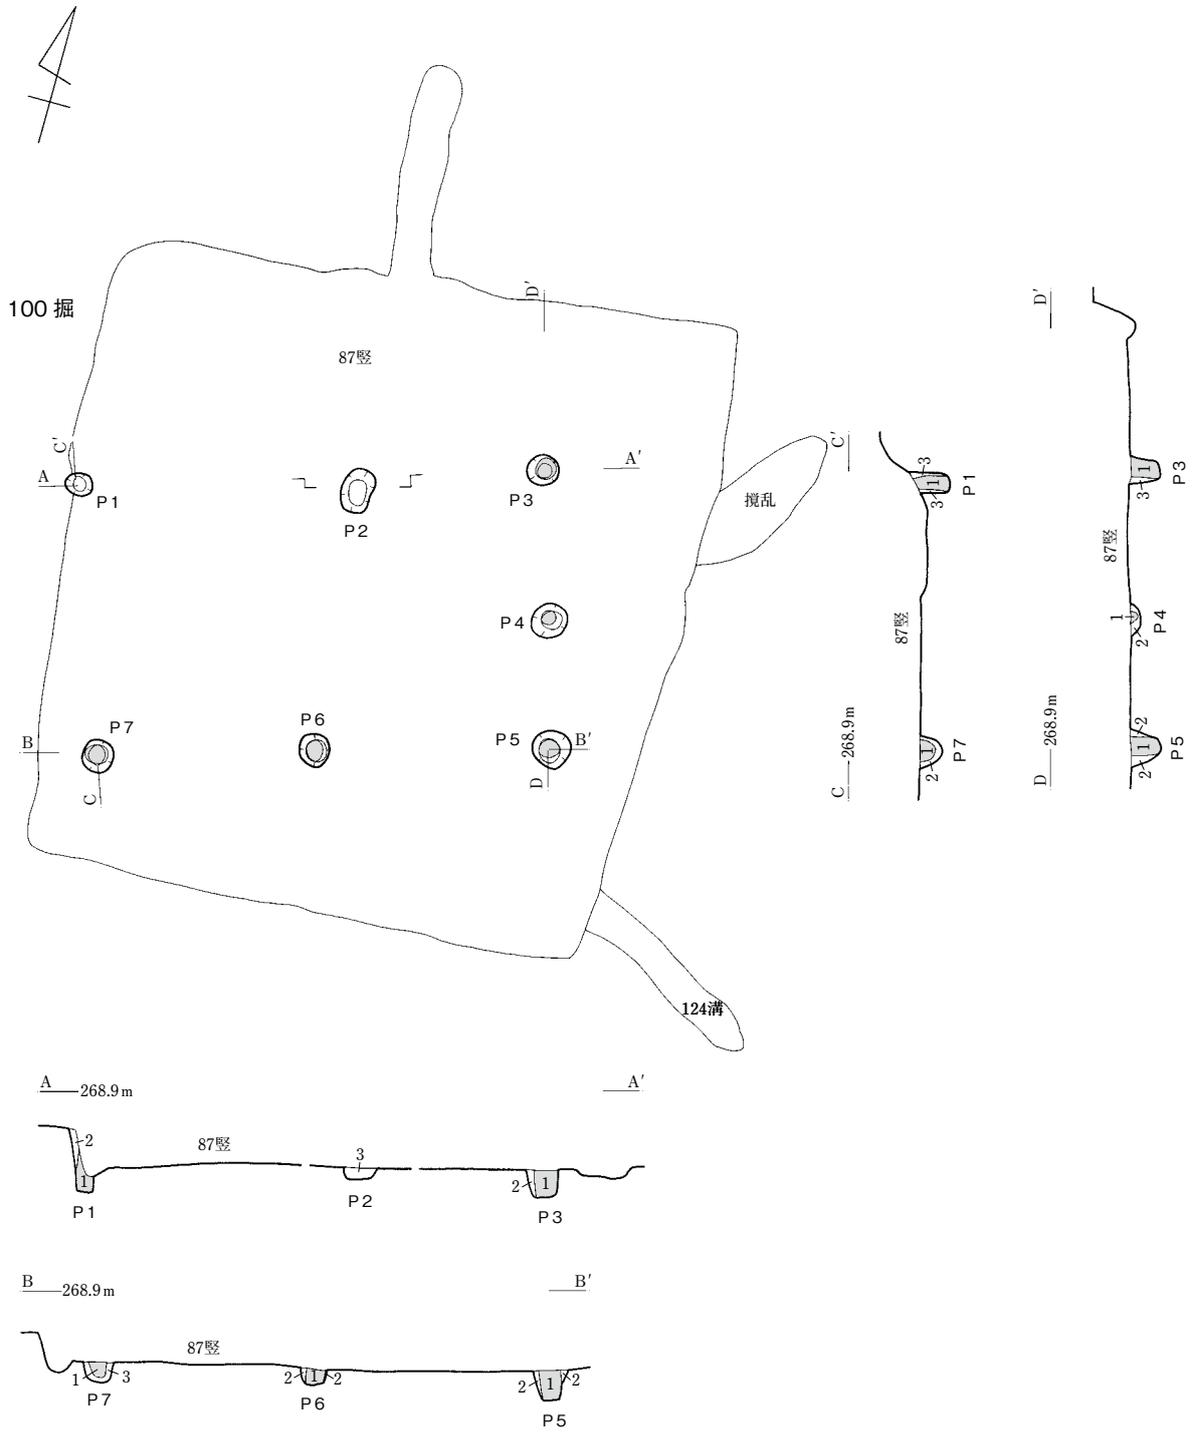
第93図 100号掘立柱建物

100号掘立柱建物 第93図に示した。北尾根のG9グリッドに位置する。規模は、柱穴の中心から中心で計測すると、南北約2.2m、東西約3.6～3.7mであり、平面は東西に長い。建物軸は、西へ約15°傾く。柱間は、南北が東側柱列で2間、同じく西側柱列で1間、東西が2間であり、東側柱列の中間に位置するP4と対になる柱穴が、西側柱列で欠落する。重複する87号竪穴建物により失われたか、その部分にのみ礎石を据えた部分礎石立ちの構造と考えられる。いずれの場合にしても、南北・東西ともに2間の構造と判断できる。柱列の内側に、床束などを据えたとみられる柱穴は未確認である。ただし、柱穴の並びがやや不揃いであり、北側柱列のP2が東側へ、東側柱列のP4が南側へ偏る。87号竪穴建物と直接的に重複する。87号竪穴建物の調査後に本遺構を認識しており、調査時の見逃しがなければ、本遺構の方が古いことになる。

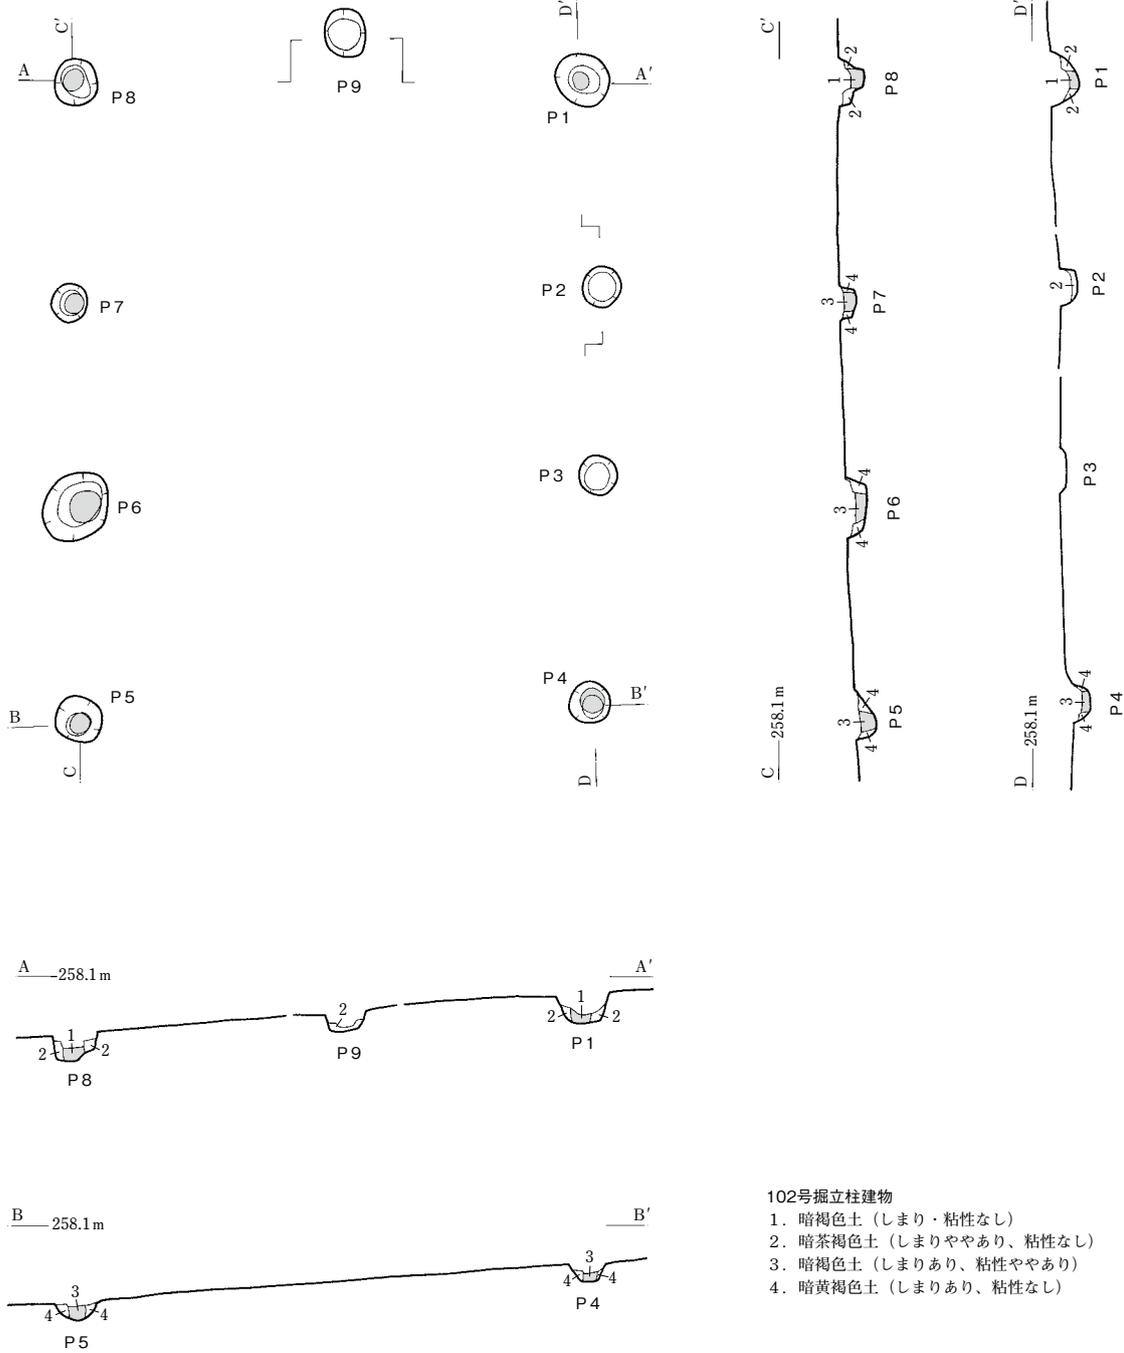
第95図 102号掘立柱建物

102号掘立柱建物 第95図に示した。北尾根のH7グリッドに位置する。規模は、柱穴の中心から中心で計測すると、東西約4.0m、南北約5.0～5.1mであり、平面は南北に長い。建物軸は、西へ約16°傾く。柱間は、東西2間、南北3間と評価できる。柱列の内側に、床束などを据えたとみられる柱穴は未確認である。南側柱列中間の柱穴が欠落する。調査時の見逃しがないとすれば、そもそも存在しなかったか、この部分のみ礎石を据えた部分礎石立ちと考えられる。この部分と対になる北側柱列中間のP9は、柱筋が揃わずに外側へずれる。南側柱列中間の柱が礎石立ちとすれば、P9に据えられた柱と併せて棟を支えたと考えられる。

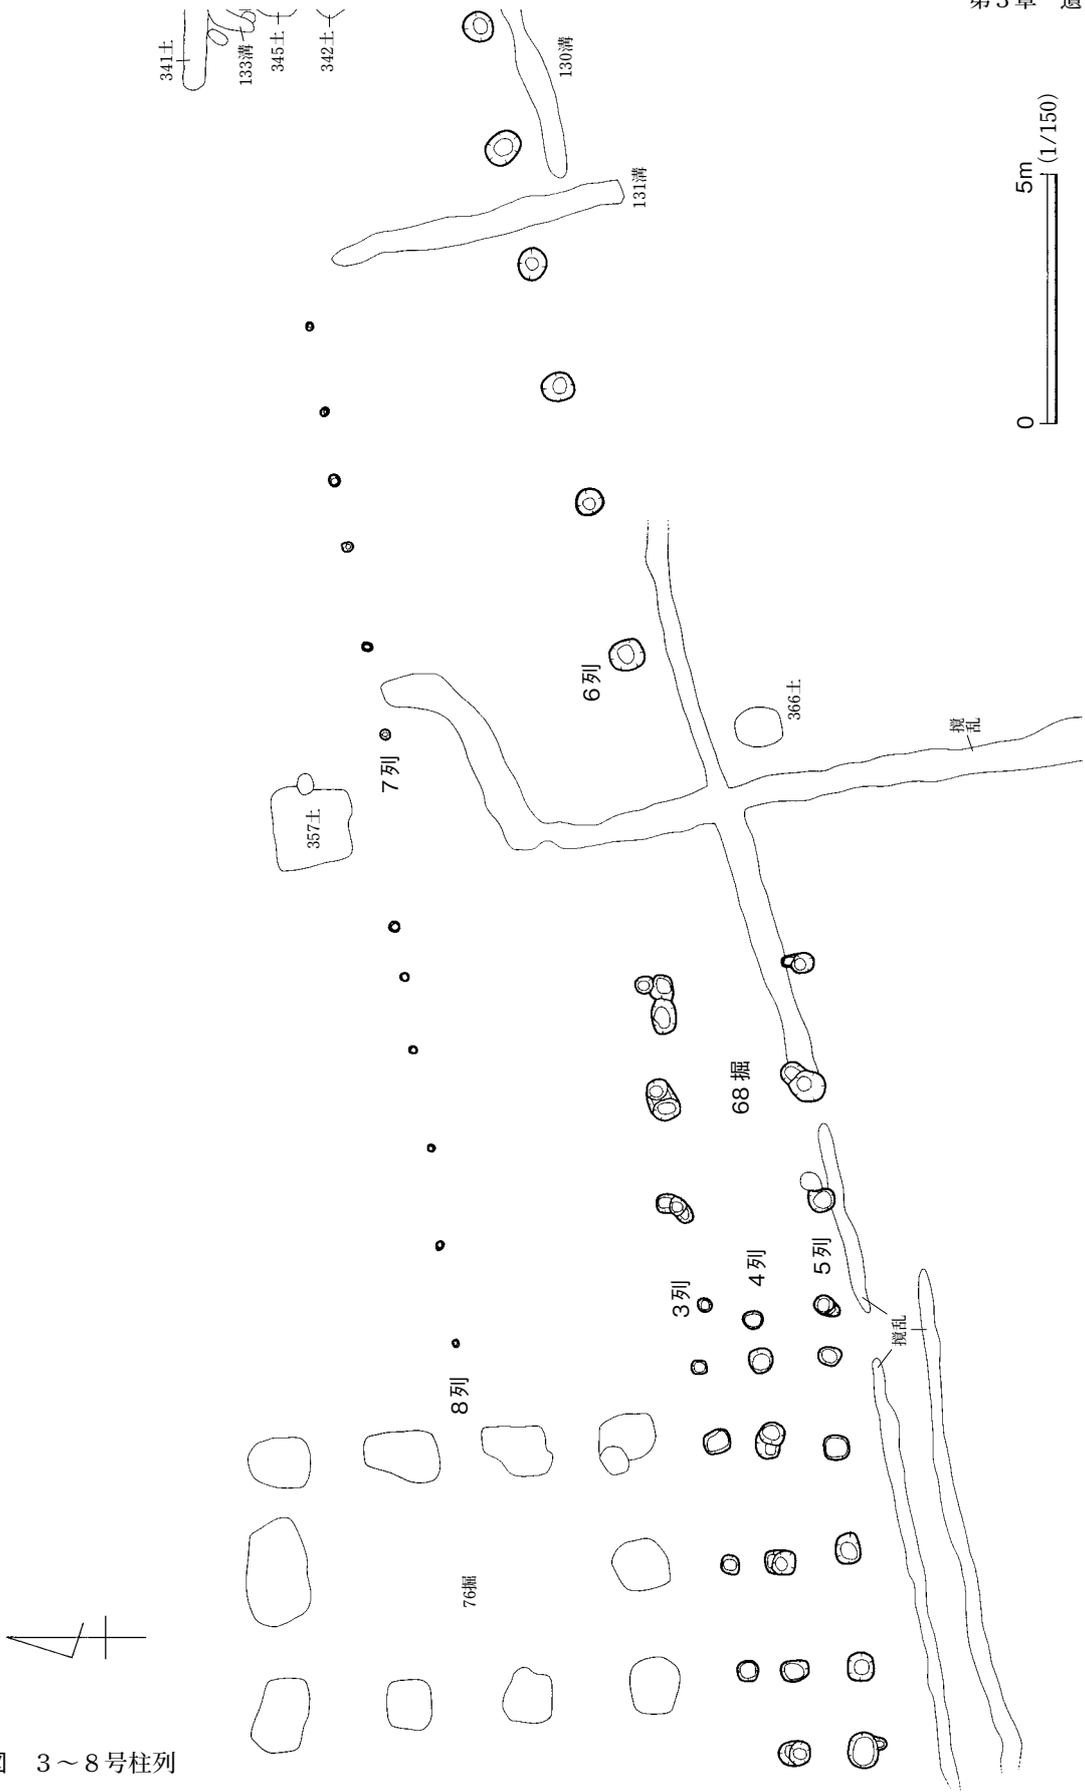
第97図 3～8号柱列

3～5号柱列 第97・98図に示した。北尾根のG・H15グリッドに位置する。東西方向の柱列が3本平行し、北側が3号柱列、中間が4号柱列、南側が5号柱列である。主軸の方位は、正方位から約7°傾く。柱間は、3号柱列が4間、4号柱列が5間、5号柱列が5間である。各柱列の長さは、柱穴の中心から中心を基準に計測すると、3号柱列が約7.3m、4号柱列が8.7m、5号柱列が約8.9mである。東側に86号掘立柱建物が建物軸をほぼそろえて存在し、その北側柱列と3号柱列、同じく南側柱列と5号柱列の柱筋がおおむね揃う。そのため86号掘立柱建物とした柱列が、3・5号柱列と一連の柱列の可能性もあり得るが、中間の4号柱列と対応する柱列が未確認であること、3・4・5号柱列東端の柱間がいずれも極端に狭く、この部分が柱列の末端である可能性があることから、別遺構と判断した。柱間の間隔は不揃いであるものの、3号柱列が、西端部の1間を欠く以外は、各柱列はおおむね同程度の柱間の間隔となり、これらの柱列が、相互に関連している様子がうかがえる。3本の柱列が併存したとすれば、総柱構造の掘立柱建物と評価できなくもないが、本報告では調査時の判断に従った。3～5号柱列の東に隣接する86号掘立柱建物の東側には、約6mの間隔をあけて、東西方向の6号柱列がある。この空閑地が開口部となり、北側に位置する掘立柱建物群の出入口として機能したと思われる。

7号柱列 第97・99図に示した。北尾根のF・G17グリッドに位置する。6基の柱穴が東西方向に並び、その長さは、柱穴の中心から中心を基準に計測すると、約8.2mである。主軸の方位は、正方位から約10°傾く。柱間は5間である。柱間の間隔は均一ではなく不揃いで、中間にあたるP3とP4の間隔が最も短い。柱穴の平面規模が小さく、堆積土が暗褐色土の均一層であることから、木材を打ち込むようにして立てた簡素な柵のような構築物と想定できる。本遺構の西側には、約3.6mの間隔をあけて、東西方向の8号柱列がある。同遺構の柱穴も本遺構と同様な形状であり、対になると考えられる。両遺構のあいだの空閑地が開口部となり、北側に位置する掘立柱建物群の出入口として機能したと思われる。

8号柱列 第97・99図に示した。北尾根のG15・16グリッドに位置する。6基の柱穴が東西方向に並び、その長さは、柱穴の中心から中心を基準に計測すると、約8.3mである。主軸の方位は、正方位から約8°傾く。柱間は5間である。柱間の間隔は、西側から中ほどにかけてのP6とP5、P5とP4、P4とP3はほぼ等しいが、その東側では間隔が狭くなり、東端のP2とP1の間隔が最も狭い。柱穴の平面規模が小さく、堆積土が暗褐色土の均一層であることから、木材を打ち込むようにして立てた簡素な柵のような構築物であったと想定できる。本遺構の東側には、約3.6mの間隔をあけて、東西方向の7号柱列がある。同遺構の柱穴も本遺構と同様な形状であり、対になると考えられる。両遺構のあいだの空閑地が開口部となり、北側に位置する掘立柱建物群の出入口として機能したと思われる。なお、関連する施設として機能したと考えられる86号掘立柱建物および3～5号柱列と6号柱列からなる遺構群、同じく7号柱列と8号柱列が、同時に併存したとは考え難い。これらが北側に位置する掘立柱建物群の遮蔽もしくは区画施設であったとすれ、その掘立柱建物群の占有面積が広がるように、後者（7・8号柱列）から前者（86号掘立柱建物・3～5号柱列）へと変遷し、施設そのものが簡素な柵から建築物へと高規格化した可能性がある。

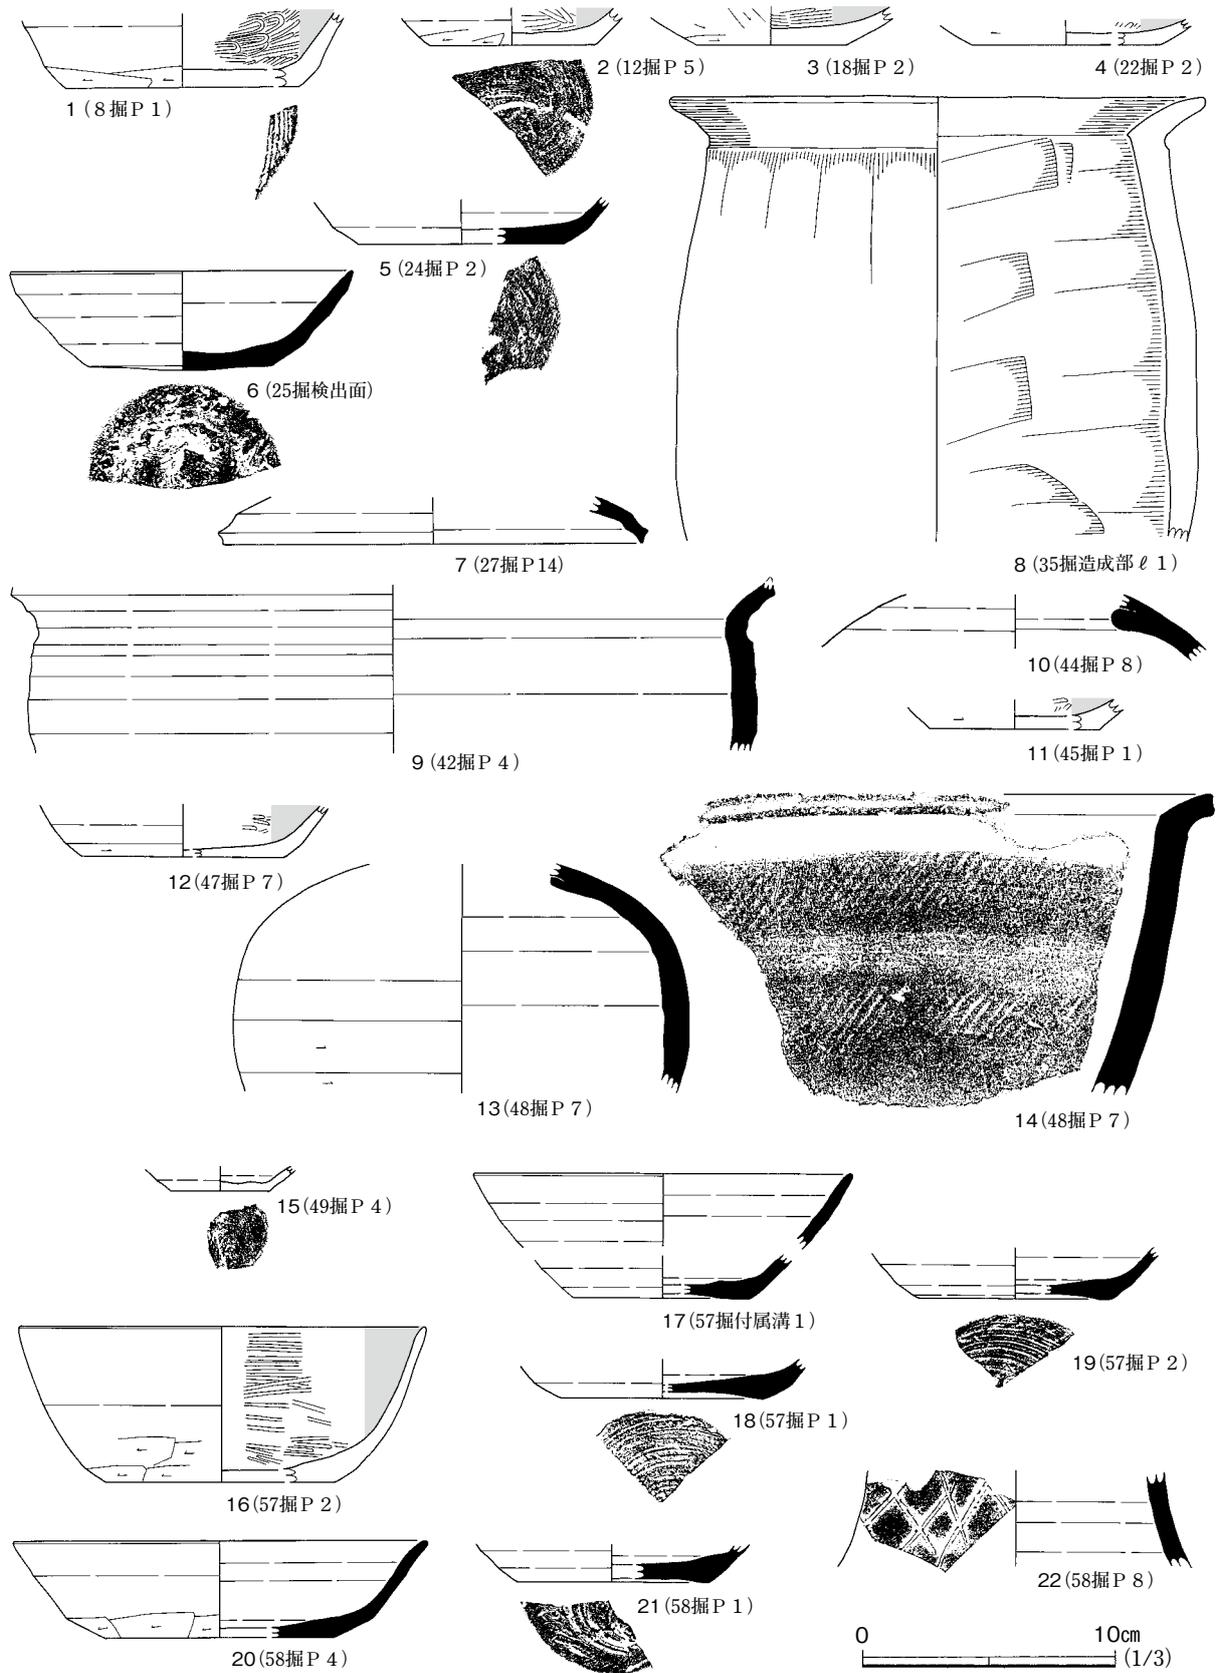
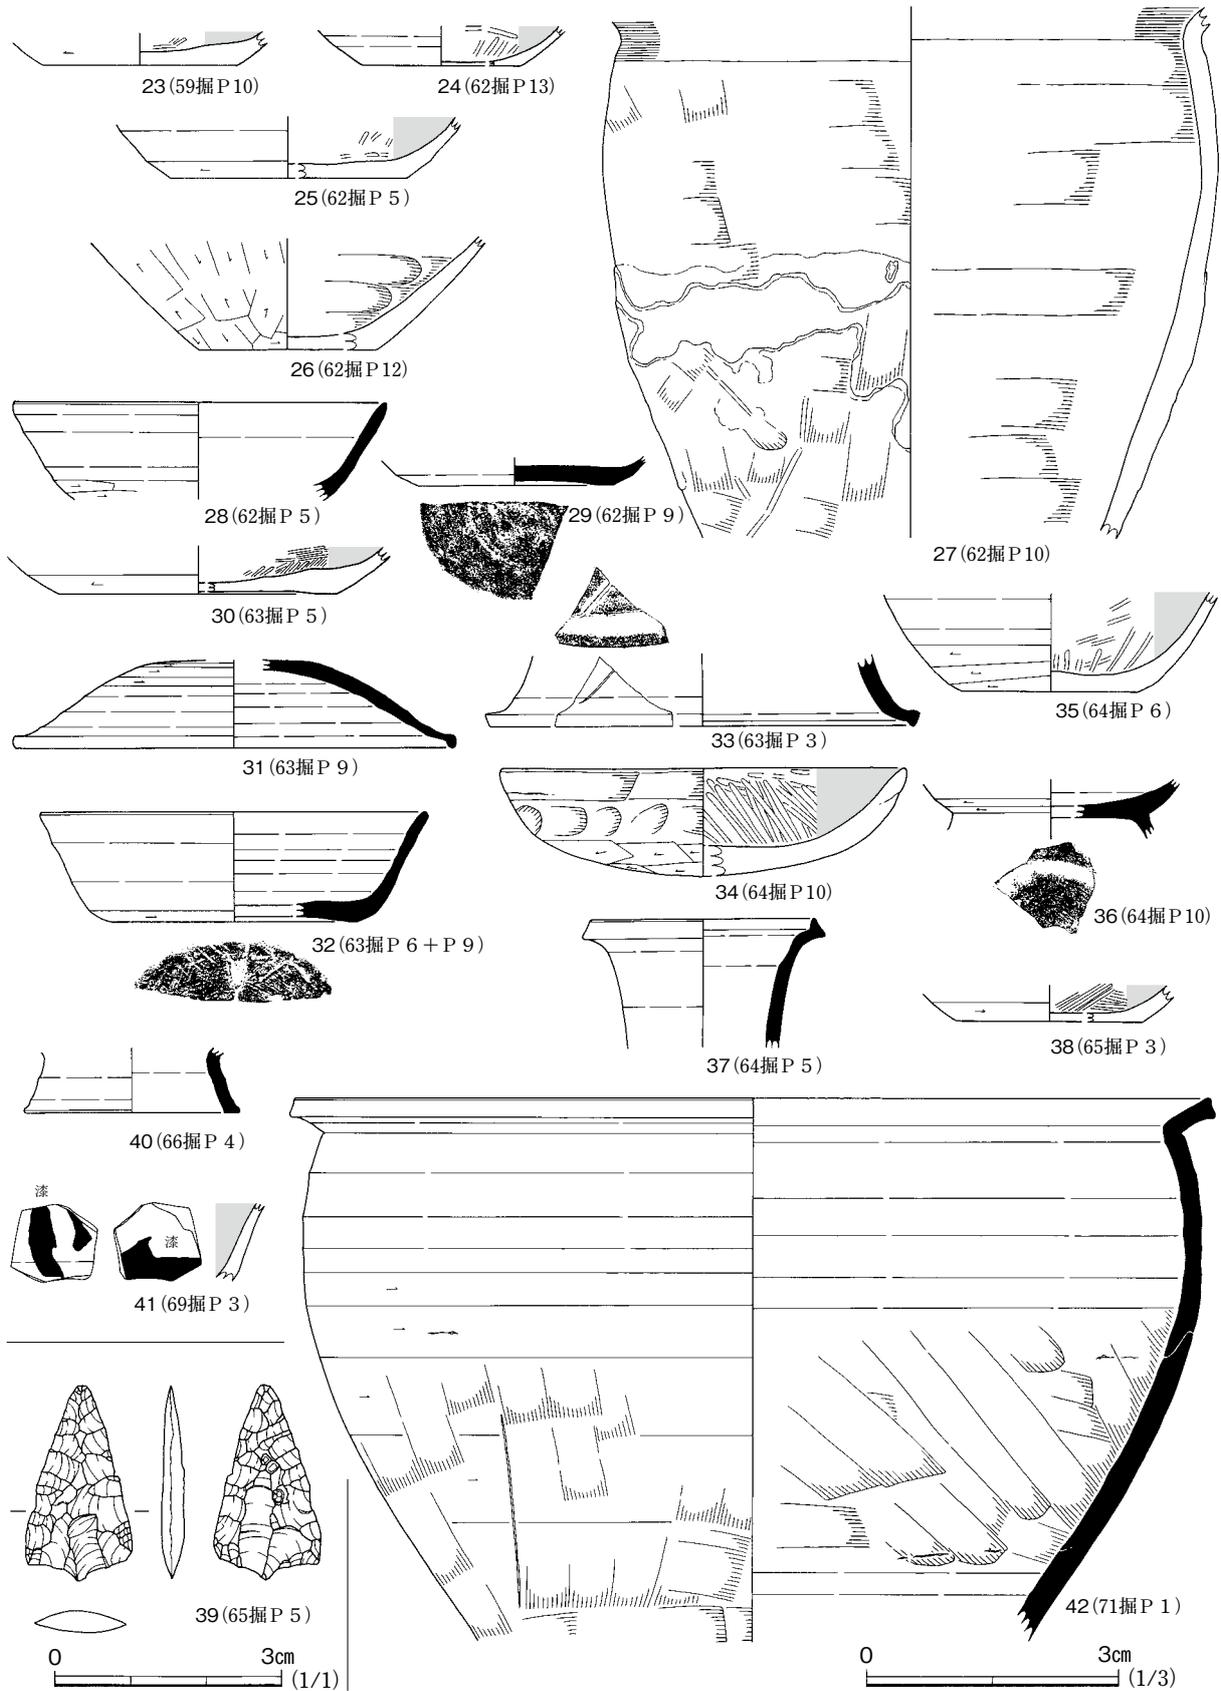
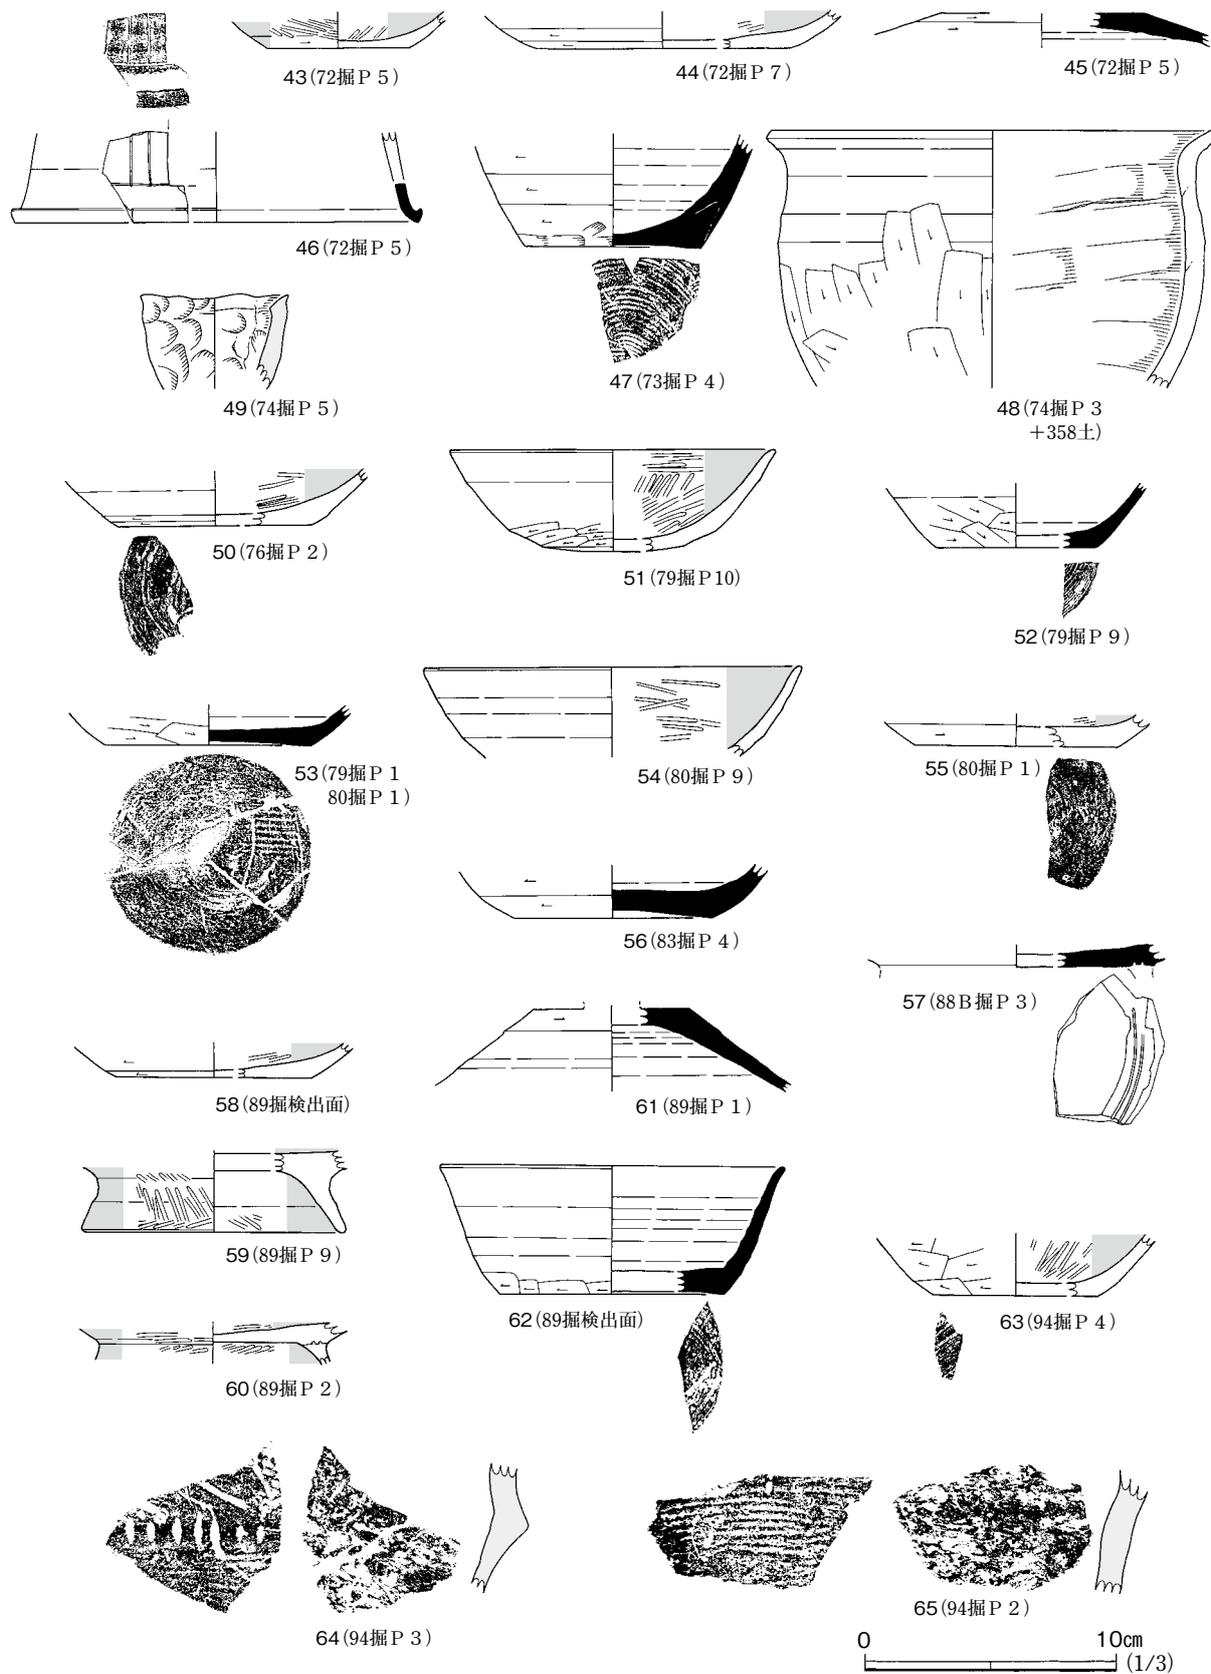
第100図 8～58号掘立柱建物出土遺物

本章では、東山田遺跡第2次調査で出土した遺物のうち、掘立柱建物出土の遺物を、出土した遺構ごとに報告する。大半は建物を構成する柱穴からの出土だが、遺構の検出時や溝などといった付属すると判断した遺構からの出土遺物がある。掲載した遺物は、第100図1～第102図65に示した65点である。掲載数の多い順に種別をあげると、須恵器が31点、土師器が29点、縄文土器が3点、石器が1点、かわらけが1点となる。この数値は実測した個体の掲載数であるため、各種別の実際の出土比率をそのまま示すものではないが、須恵器の出土率が高いのが特徴的である。土器のほとんどは破片であり、同一個体を別図として示していることがあり得る。なお、前章で報告した柱列については、実測すべきと判断した出土遺物はなかった。

57号掘立柱建物 16の土師器坏、17・18・19の須恵器坏を図示した。16・19はP 2、18はP 1、17は付属溝1からの出土である。16はロクロを使用している。17は、口縁部と底部の破片があり、接合はしなかったが胎土や色調の類似から同一個体と判断した。18・19は底部に回転糸切痕が残る。19は胎土が精製されておらず、白色砂粒を顕著に含む。

31はP 9、33はP 3からの出土で、32はP 6とP 9から出土した破片が接合した。30はロクロを使用している。32は底部に回転糸切痕が残る。底部外周には平行する筋が認められ、板目の圧痕と思われる。33は外面に斜沈線が一条のみ確認できるが、22と同様の模様であろう。胎土や色調に認められる特徴から、大戸窯産の円面硯と思われる。

73号掘立柱建物 47の須恵器を図示した。P 4からの出土である。底部のみの破片であり、器形は判然としない。底部には回転糸切痕が残る。内面は平滑にならず、ロクロ目が顕著に認められる。

74号掘立柱建物 48の土師器甕と49のミニチュア土器を図示した。48はP 3と358号土坑出土の破片が接合し、49はP 5からの出土である。48はロクロを使用している。49は胎土に繊維の顕著な混入がみられる。色調は表面が褐色であるのに対して中は灰色を呈し、断面がサンドイッチ状となる。

79号掘立柱建物 51の土師器坏、52・53の須恵器坏を図示した。51はP10、52はP 9からの出土で、53はP 1と80号掘立柱建物のP 1出土の破片が接合した。前章で報告したように、79・80号掘立柱建物は同一場所での建て替えもしくは重複である。51はロクロを使用している。52・53は底部に回転糸切痕が残る。53は底部外周が回転ヘラケズリされ、板目の圧痕と思われる平行する筋が部分的に認められる。

89号掘立柱建物 58の土師器坏、59・60の土師器高台付坏、61の須恵器蓋、62の須恵器坏を図示した。58・62は検出面、59はP 9、60はP 2、61はP 1からの出土である。58～60はロクロを使用している。59・60は内外面ともヘラミガキと黒色処理が施され、60は外面の底部外周に2条の沈線を巡らせて高台が固着しやすくしている。同様の工夫は57の須恵器高台付坏でも確認でき、土師器と須恵器で製作手順が共通する。62は底部に回転糸切痕が残る。

94号掘立柱建物 63の土師器坏、64・65の縄文土器を図示した。63はP 4、64はP 3、65はP 2からの出土である。63はロクロを使用しており、底部に回転糸切痕が残る。内面の調整は不明瞭である。64・65は別の柱穴の出土だが、同一個体であろう。胎土に繊維を含み、色調は表面が淡褐色であるのに対して中は黒色を呈し、断面がサンドイッチ状となる。外面の条痕は明瞭であるが、内面は不明瞭である。64には、沈線で文様が描かれた口縁部文様帯と、文様帯の下部を画する刻みの施された隆線が認められる。
